# Restaureringsrapport

Underhåll av Torsmanska huset, Skeppsbron 5, Visby

Lst dnr: 434-2498-2017

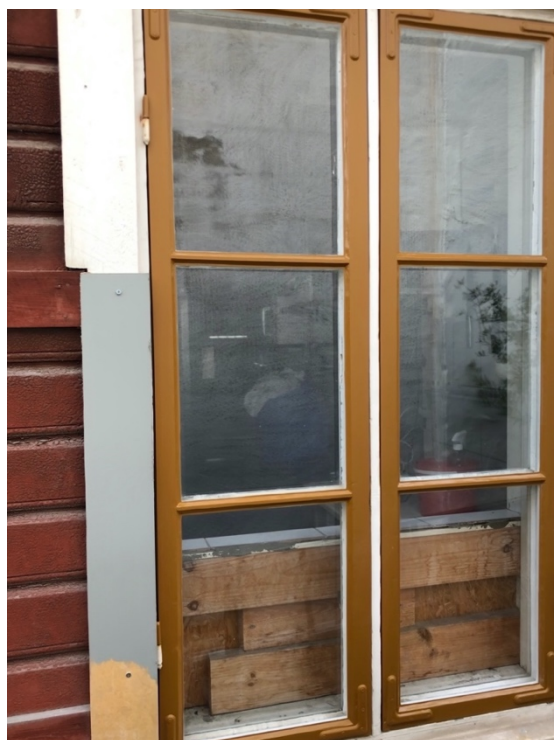
*Första provstrykningen av kulör till fönstren – på bilden något mörkare än det slutliga resultatet. Foto: Dave Smisser*

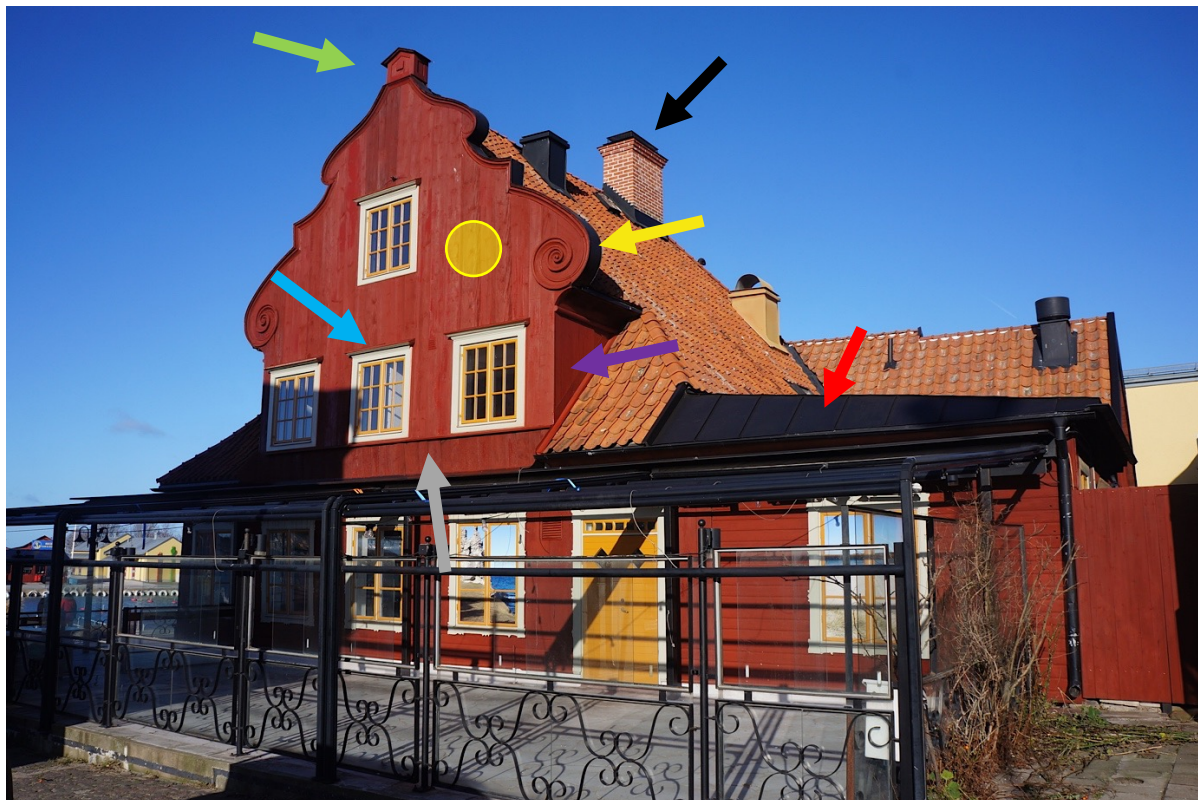
Voluten saknar troligtvis redan före restaureringen vissa detaljer i form av lister etcetera, detaljrikedomen har inte upplevts som konsekvent. Listen som går i voluten har troligtvis fortsatt högre upp i fasaden. Panelen är sannolikt ett senare tillägg vilket gjort att voluten blivit "plattare" i sitt uttryck.

Voluten har varsamt restaurerats genom ersättande av åtgånget virke, där nytt i samma dimensioner tillförts. Plåten ovanför voluten lagades och bockades ut i underkant för att åtgärda tidigare problematik i att avrinningen inte fungerade - vatten tog sig in i voluten och orsakade skada.

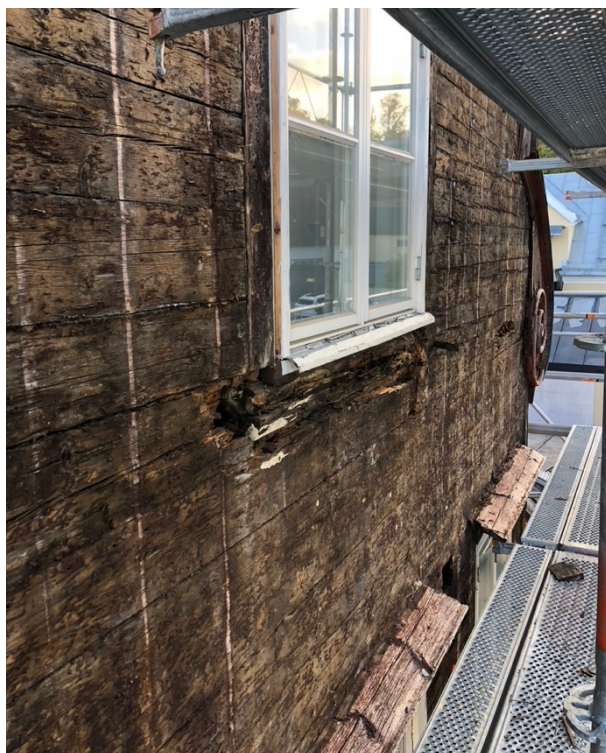
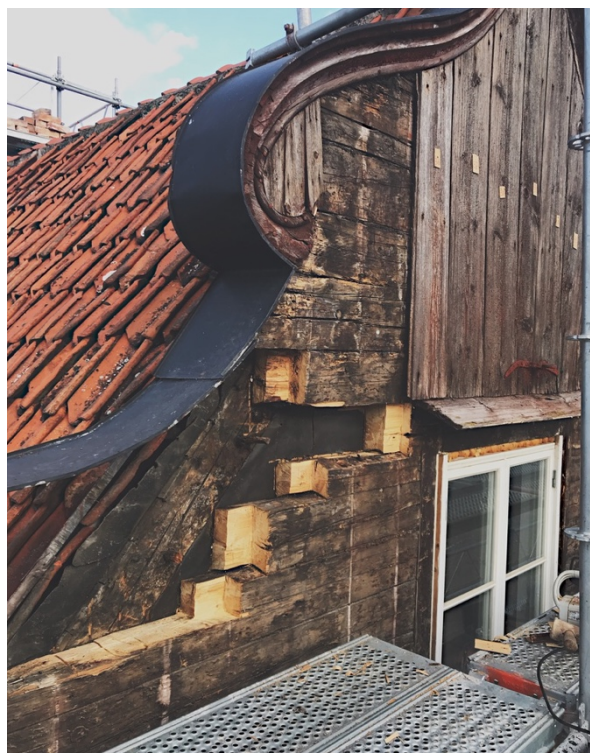
*Bilden till vänster visar gaveln efter att panelen tagits ner, liksom de skador som uppkommit under det översta fönstret samt det skick som fönstrenas vattbräddor befann sig i innan restaurering. Bilden till höger visar västra delen av gaveln efter borttagande av murket virke, en del av originalpanelen sitter fortfarande kvar på gaveln. På bilderna syns också tydligt hur stommen är väl huggen och med väldigt jämna springor mellan stockarna. Fotot t.h: Mattias Norderbrim*

I bilden till höger (sid 10) syns voluten efter lagning, innan panelen återplacerades och innan fasaden målades. Här blir det tydligt att voluten får ett mycket mer framträdande uttryck utan panelen.

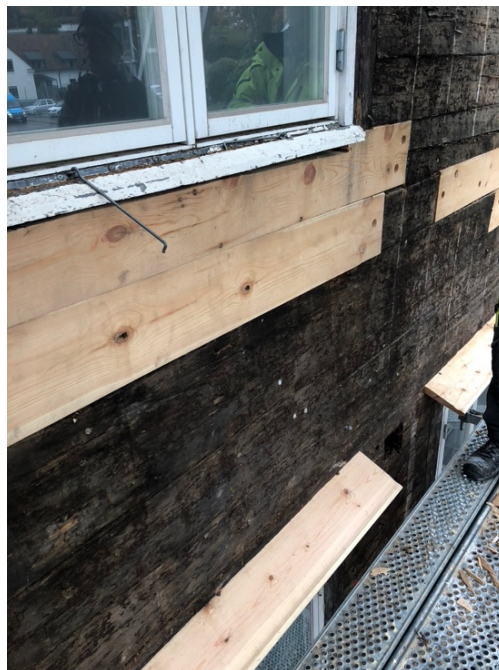
Panelen måste ha tillkommit i omgångar då den var utformad på olika sätt - en del av plankorna var spontade och andra inte. Under panelen visade sig stommen vara välhuggen och inneha en exakthet som i sig kan tala för att fasaden tidigare varit synlig. Stommen är tillverkad av granvirke. Kan det ha varit så att stommen är importerad från fastlandet eller via någon annan handelsförbindelse?

Panelen på gaveln byttes ut i större omfattning än vad som tidigare förutspåts behövas, detta för att minska risken för inträngning av vatten till underliggande stomme, vilket visat sig ha varit ett problem när den befintliga panelen togs bort - stommen var skadad på flera håll och behövde lagas. Bilderna ovan visar på problematiken. Den nya panelen spikades på plats med smidda spikar, likt förlaga. Undertill dymlades lagningarna på plats.

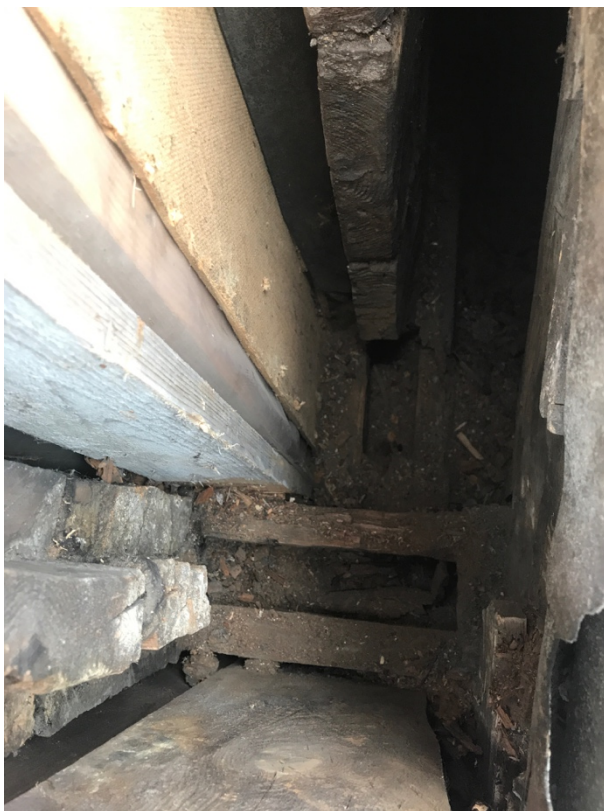
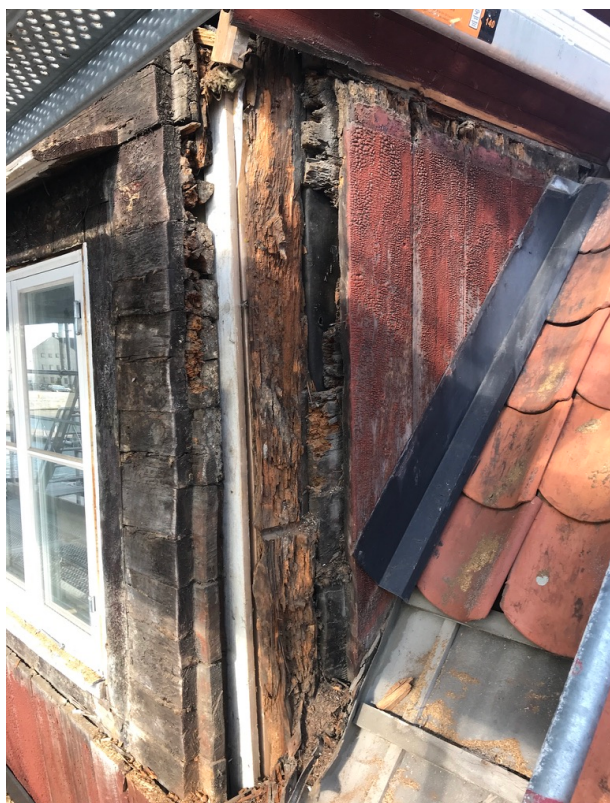
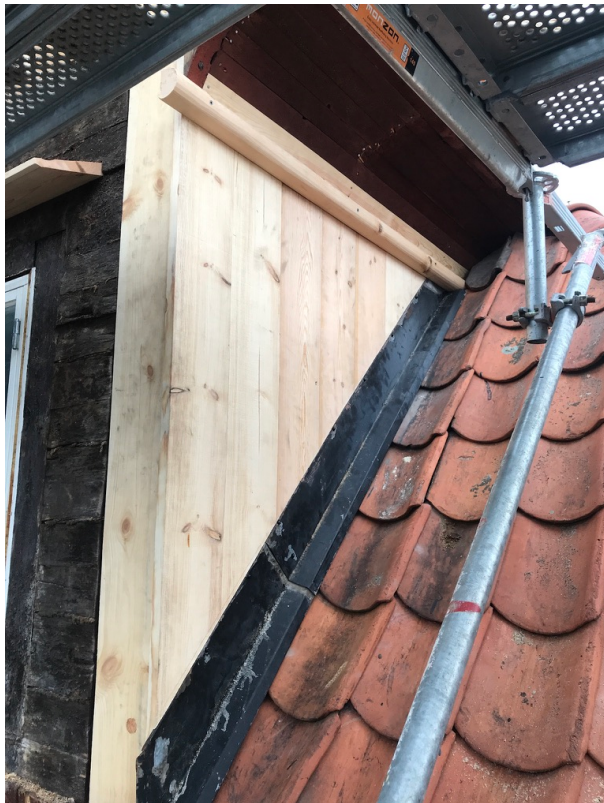
Under restaureringens gång visade det sig att det sydöstra hörnet av gaveln var i väldigt dåligt skick. Därav togs beslutet att tillverka en ny hörnstolpe för att kunna hålla upp konstruktionen. Att byggnaden är

påbyggd i flera etapper, och att den i många fall också genomgått ovarsamma renoveringar, blev här synligt. Hörnet har tidigare förstärkts med diverse olika lösningar.

Konstruktionen har en variant av bul teknik, bulorna är nämligen mer lika fyrkants-huggna stockar än bulor. Hörnstolpen var helt slut men kunde tappas ner i befintligt fäste innanför den panel som satt kvar i underkant.

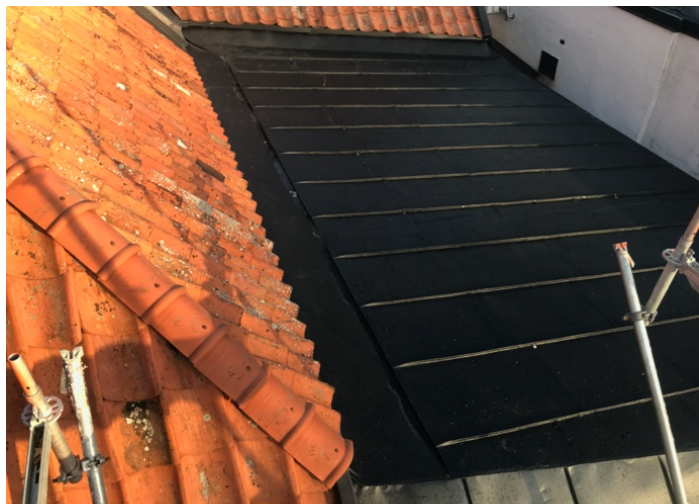
*Det målade plåttaket ovanifrån. Foto: Johan Källén*

Det plåttäckta taket mot öster skrapades och målades med en linoljebaserad plåtfärg (Isotrol färgsystem) i en svart kulör.

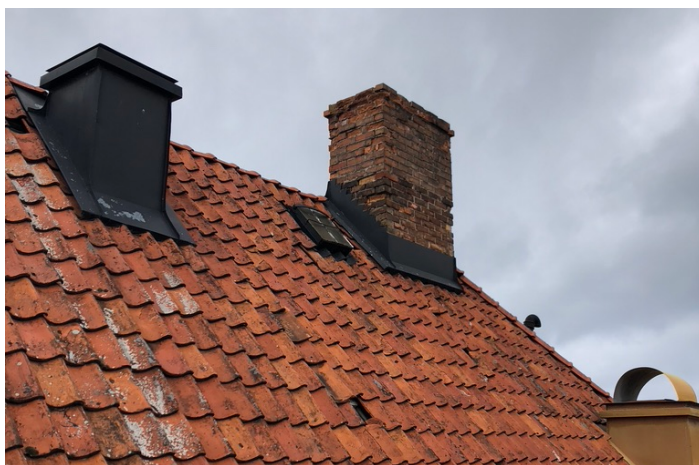
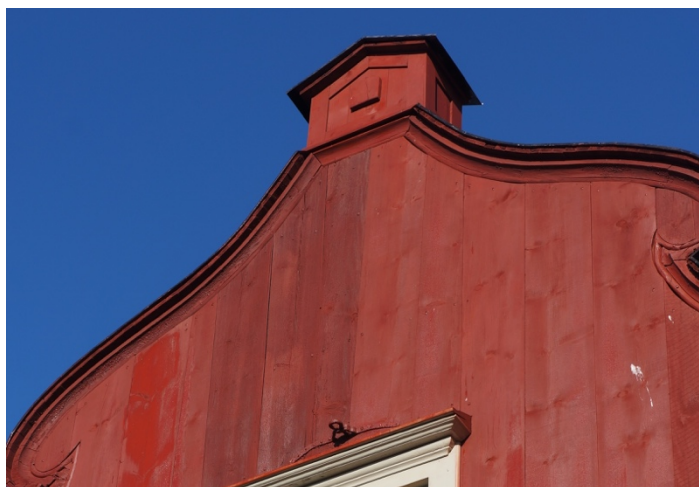
Gaveln kröns av en liten "låda" med sadeltak (se sid 13), även denna restaurerades. Mycket av det befintliga virket var i dåligt skick och byttes ut.

Har den ovannämnda något med flagghållare att göra? Det finns järnbeslag ovanför det övre fönstret på fasaden vilket skulle kunna hänga ihop med detta.

Skorstenen åtgärdades – en stor del av teglet som satt i skorstenen var i så pass dåligt skick att det inte gick att återmontera. De två nedre skiften ovan taket kunde bevaras. Som ersättning valdes nytillverkat frostbeständigt tegel i samma dimensioner som det tidigare. Bruket som användes var NHL 5, 0-4.

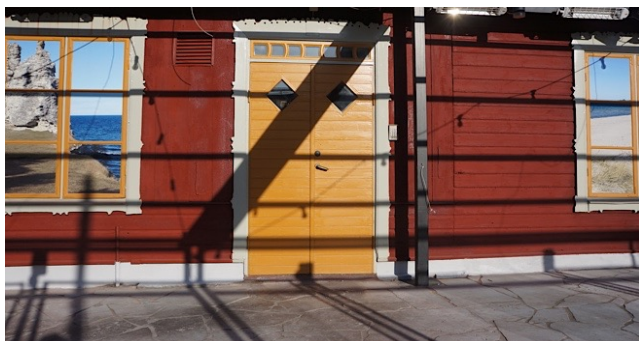
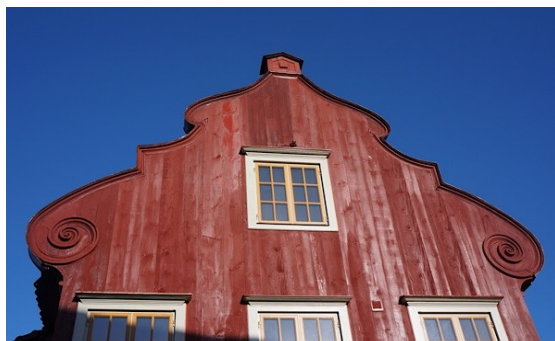
Snickerier på sydsidans nedre våning respektive volutgaveln med utbytta fönster och vattbrädor.

Sydfasaden har försetts med nya fönster - de nyttillverkade fönstrena, som är tillverkade efter en blyertsskiss av P.A. Säve, har kopplade bågar samt beslag från en dansk tillverkare som klarar av fönstrens tyngd. Utseendemässigt efterliknar de klassiska 1700-talsbeslag. De nya bågarna är specialtillverkade på Gotland. Merparten av vattbrädorna ovanför fönstrena var i sådant skick att de behövde bytas ut (3 av 4), dessa återskapades exakt efter förlagan. I nedre våningen skrapades alla snickerier och målades i samma färgsättning som de nya fönstrena. Samtliga snickerier har målats med linoljefärg. En del av fönsteromfattningarna i den nedre våningen var i så pass dåligt skick att de behövde bytas ut - för detta tillverkades nya efter förlagan.

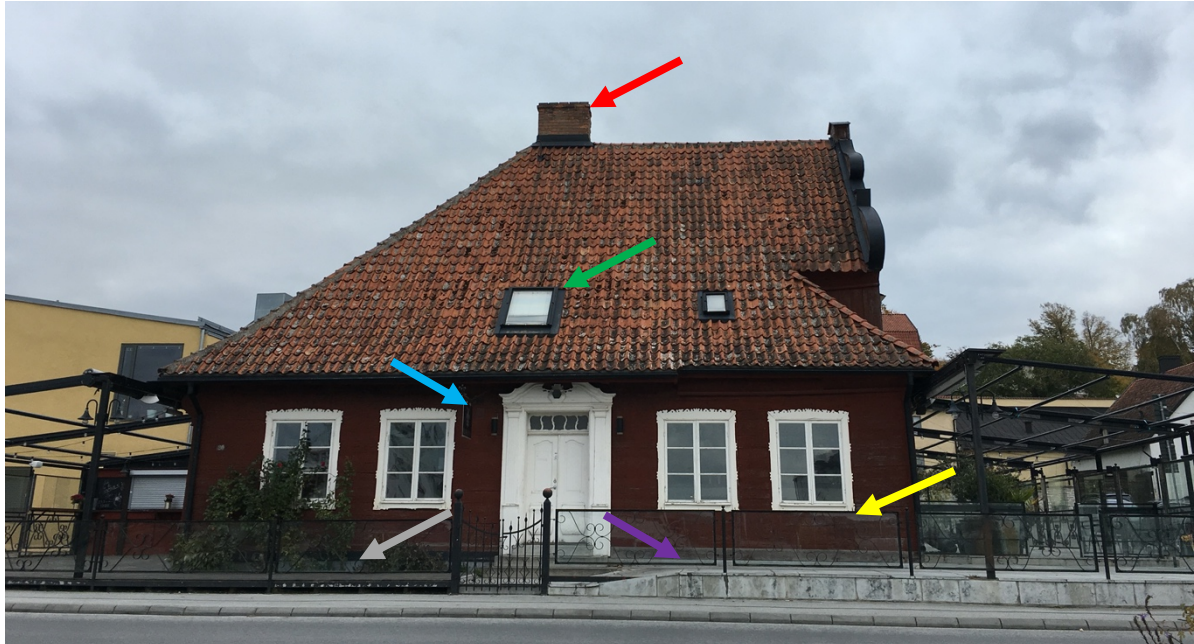
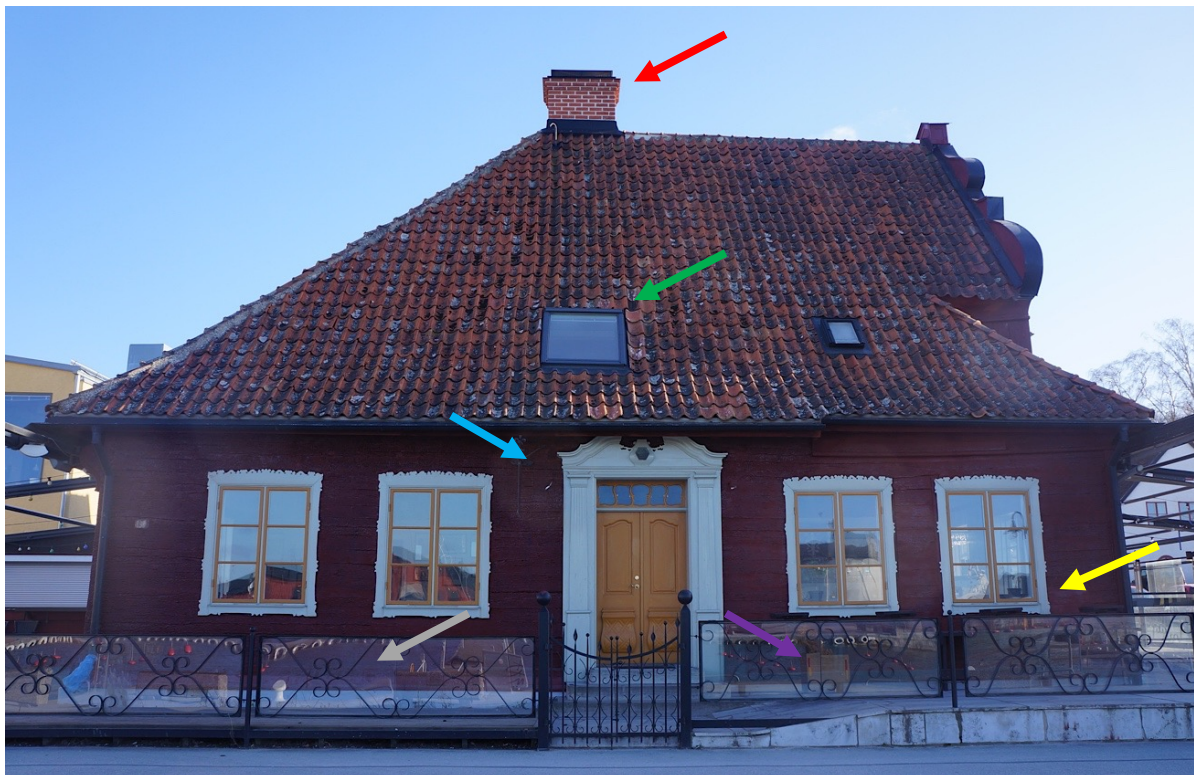
Illusningar av nytt virke har utförts ställvis. I den västra fasaden fanns ett mindre område med murket virke i behov av utbyte.

Plåten vid syllfodret norr om entrén målades in i samma kulör som fasaden, en järnoxidröd linoljefärg från Ottossons färgmakeri. Tidigare var denna samt ventilen målade i en svart kulör. Det upptäcktes inga brister i plåten varpå valet blev att behålla den då den fyller sin funktion.

Ny vattbräda monterades mot betongsyllen, denna målades in med rödtjära.

Takfönstret byttes ut och fick i och med detta en något större glasyta, den totala storleken är dock densamma som tidigare.

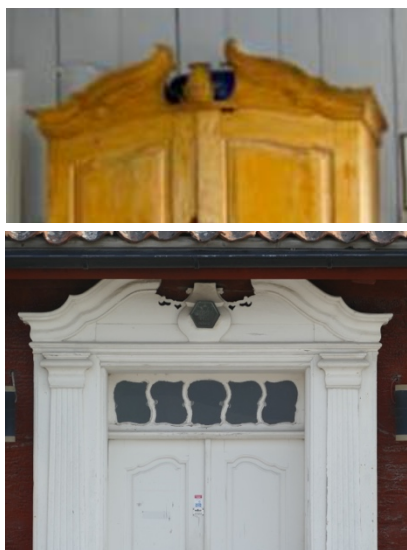
Övre bilden visar överstycket på ett skåp signerat Olof Blomberg (helagotland.se), i nedre bilden överstycket på dörren i västfasaden innan restaurering.

Dörrarna har skrapats och bemålats med linoljefärg. Dörren har fått nya beslag i mässing. Beslagen är ej helt tidstypiska - ursprungligen har en annan typ av låskista suttit i dörren vilken också varit kompatibel med ett annat typ av trycke

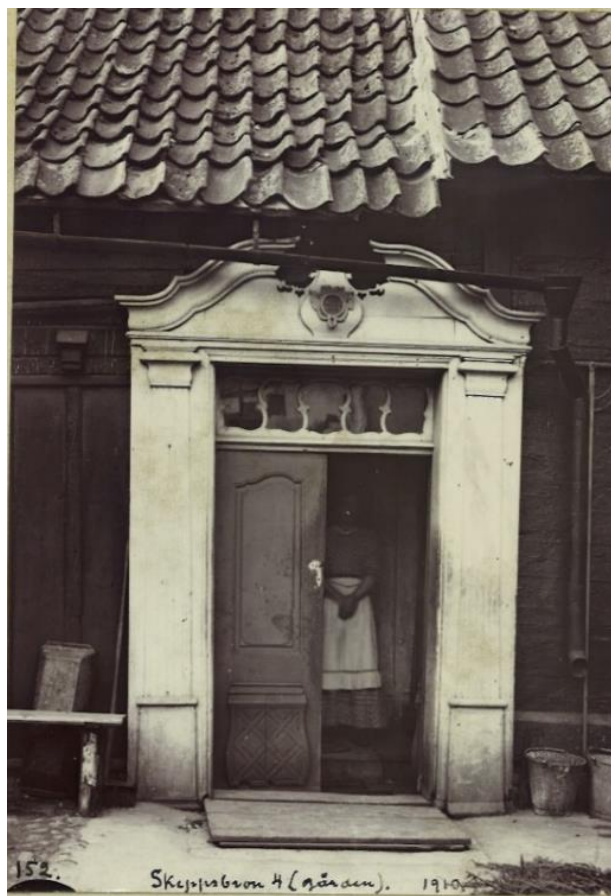
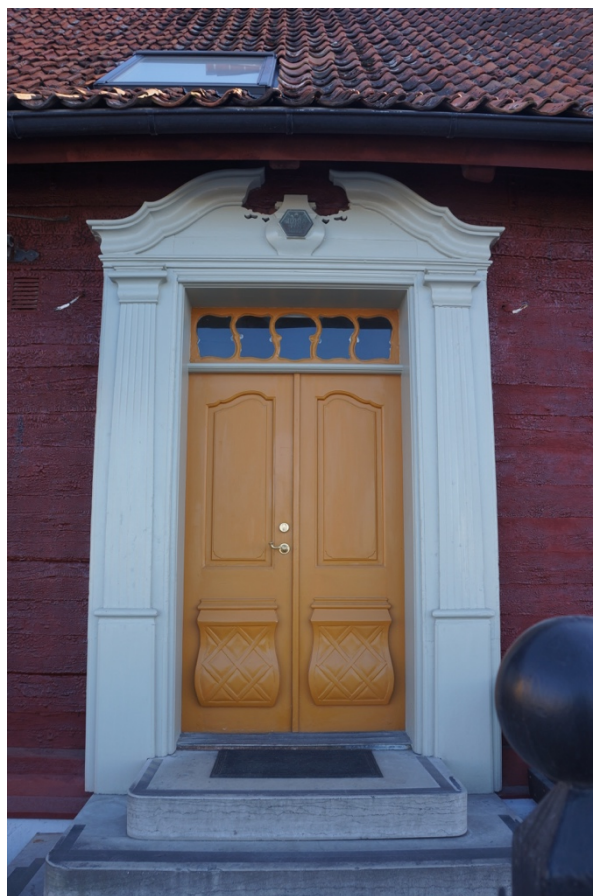
Med stor sannolikhet är dörren, inklusive dess karaktäristiska omfattning, tillverkad av möbelsnickare Olof Blomberg från Silte (f.1740, d. 1814), källa Erik Söderlund, antikhandlare i Visby.

Fotot till vänster enligt uppgift från 1910 då portalen var placerad i den norra fasaden, till höger samma portal på västsidan efter genomförd restaurering.

Överljuset renoverades med samma metoder som för fönstren. Efter skrapning av äldre färgskikt med mycket tjocka lager färg kom en sirlighet fram och man kunde erfara det exceptionella hantverk som lagts ner i utformningen.

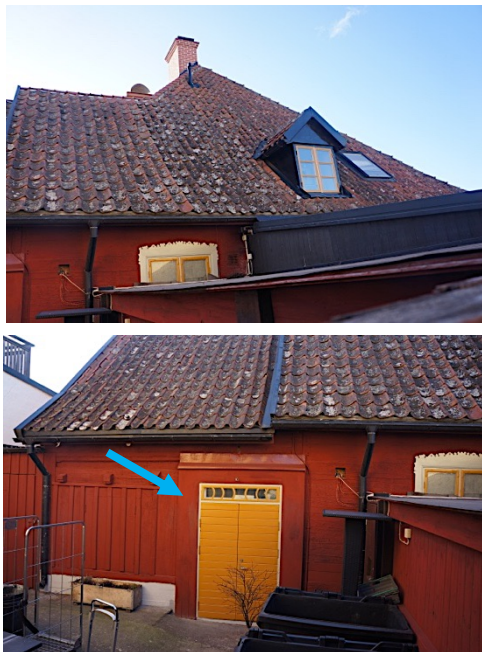
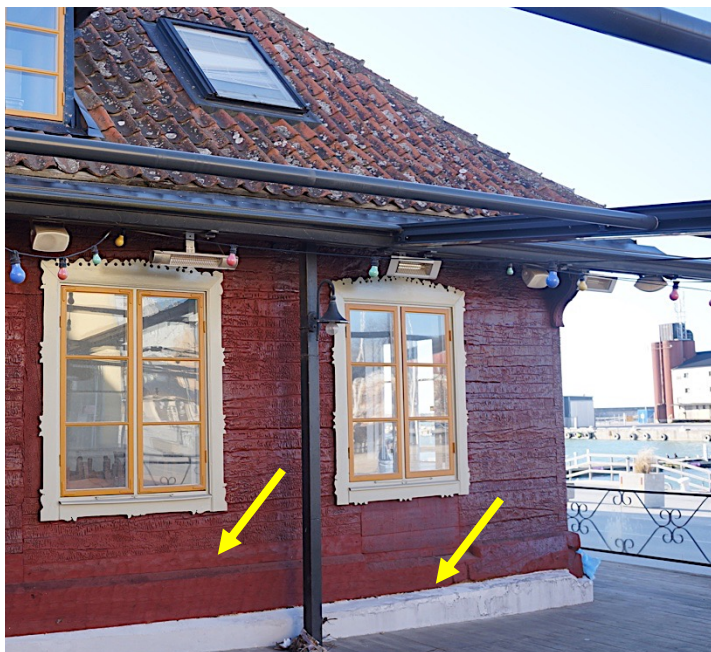
Sockeln är uppbyggd av sten och tegel som därpå putsats.

Dörren vid den östra delen på norrsidan har skrapats och bemålats med linoljefärg i samma kulör som fönsterbågarna.

Murkna delar i syllen avlägsnades och ersattes med gotländskt kärnvirke. Virket ströks därefter med rödtjära. Delar av sockeln knackades ner och återuppbyggdes.
