# Antikvarisk förundersökning

GOTLAND, VISBY, REMMAREN 8, GÅRDSHUSET

**Fastighetsbeteckning:** Remmaren 8

**Gatuadress:** Norra Murgatan 7

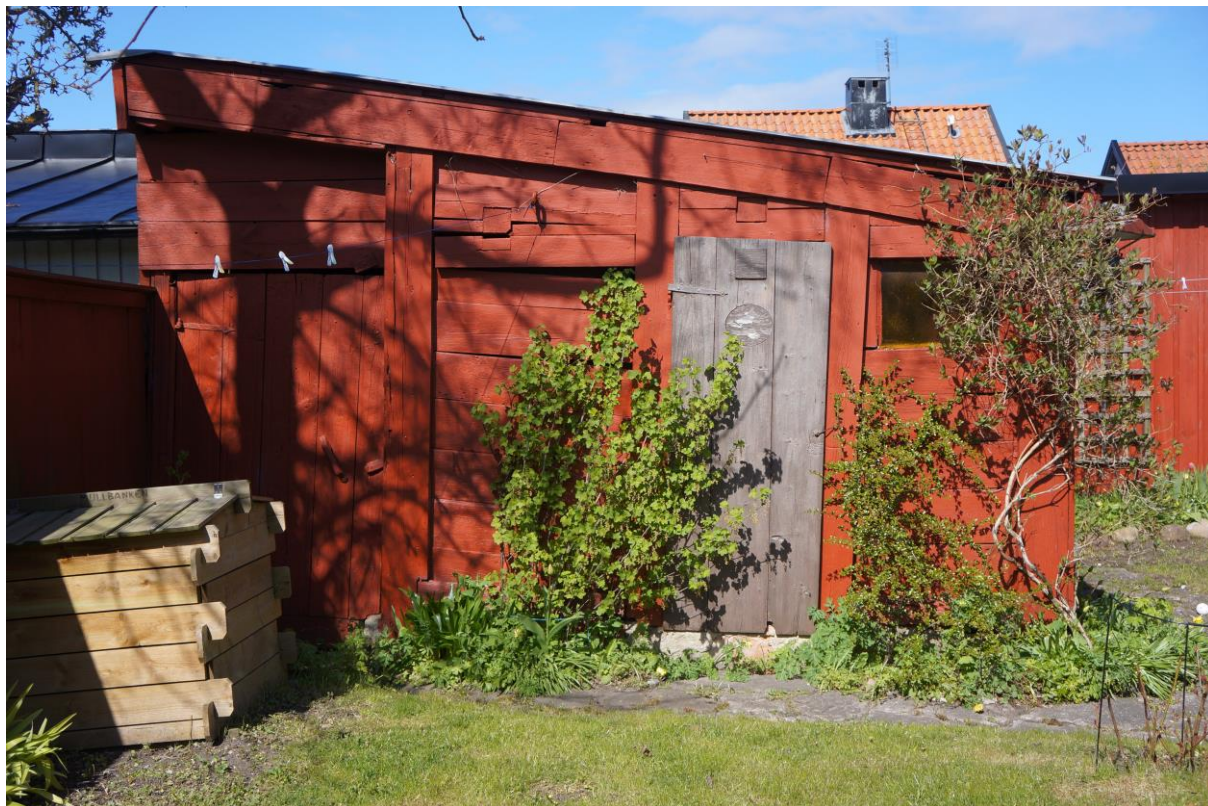
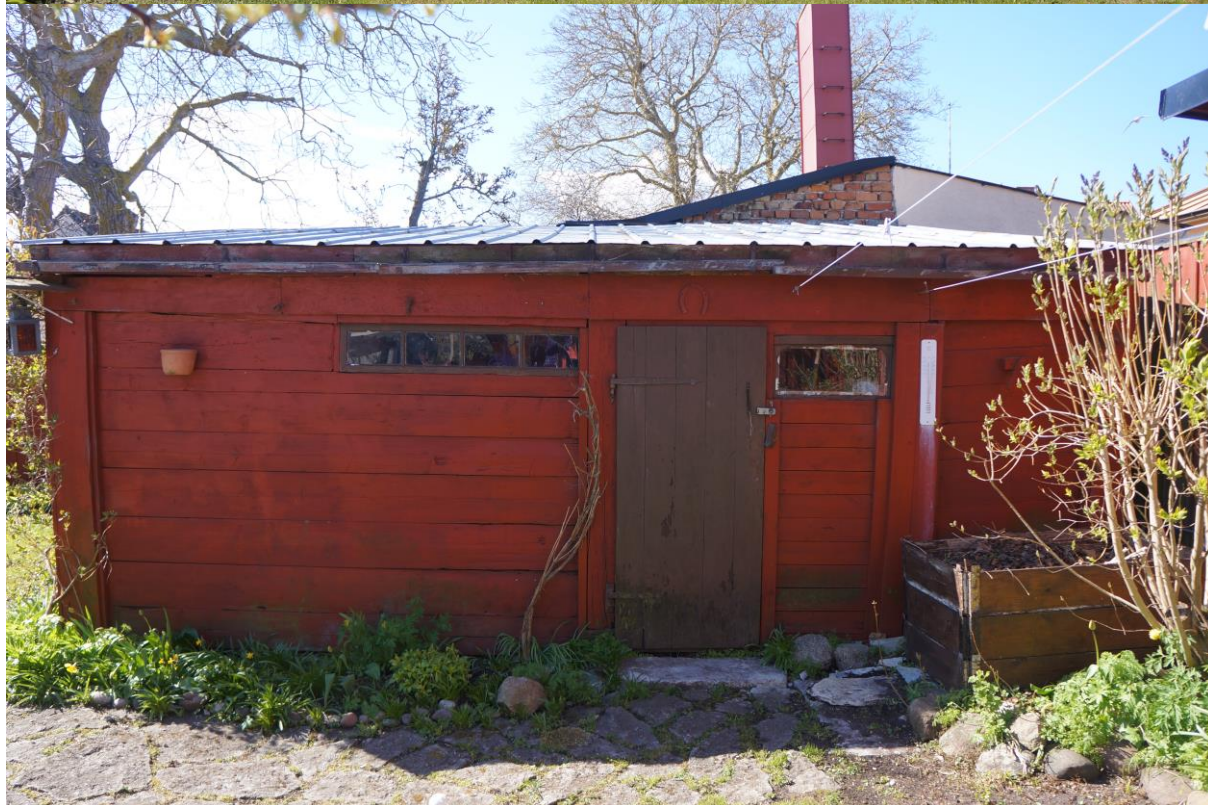
Den östra fasaden har sättningar där bulorna rasat ner 10-15 cm. Taket är relativt nylagt och har inga synliga skador.

Utvändigt: i den norra fasaden sker inga ändringar, fönstret bevaras och kompletteras med ett innerfönster. I den östra fasaden behålls den vänstra dörren som blinddörr, mellan dörröppningarna rättas bulorna (som satt sig) till, ett litet fönster med spröjs sätts också in. Fönstret ska likna förlagan i boningshusets fönster som vetter ut mot gatan. Den högra dörren byts ut mot en som sitter i liv med fasaden samt har ett högre isoleringsvärde. Ett fönster i dörren önskas, förslaget är att ha ett litet ovalt fönster liknande den igensatta öppning som finns på den befintliga dörren, den nya dörren bör också få samma kulör som den befintliga. Till höger om dörren tas glasrutan bort och hålet sätts därefter igen med bulor. Att återanvända bulorna från utrymmet där det nya fönstret sätts in anses önskvärt.

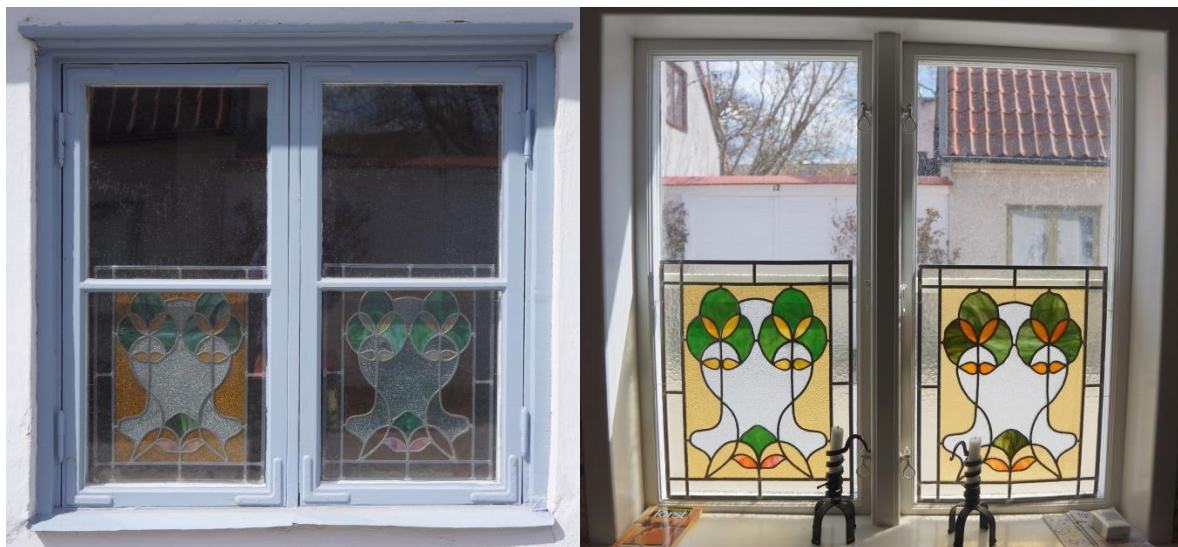
Bilder på fönstertypen som avses till byggnaden. Bild från huvudbyggnaden på Remmaren 8.

- Det nya fönstret ska ha mittpost och glasbrytande spröjs, och vara sidohängda samt utåtgående.
- Den nya dörren skall ha samma karaktär som den som byts ut. Utvändigt bör den ha stående brädor, tre i bredd, och krönas av ett litet ovalt fönster.
