## Antikvarisk Dokumentation – Fardume Slott, Gotland, Rute, Fardume 1:58

Beslutet om byggnadsminnesförklaring från 1969 är otidsenligt och är i behov av förnyelse. Denna dokumentation syftar till att bli underlag för denna förnyelse.

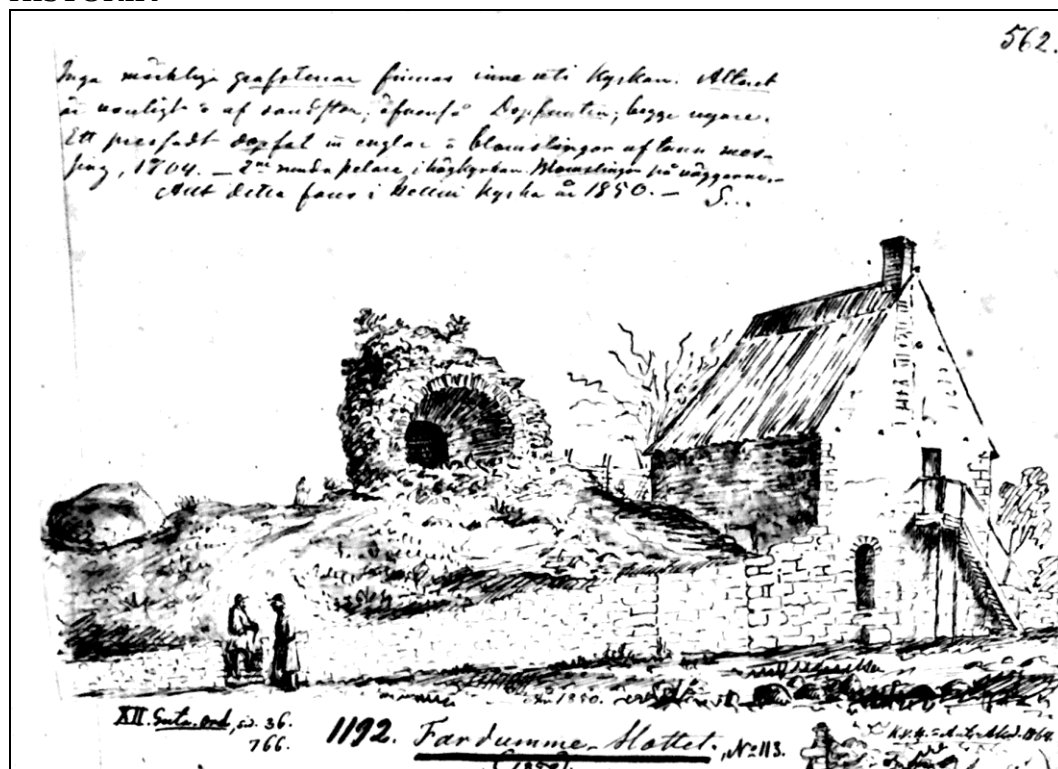
Bild 1. Vy från andra sidan vägen, Mynttornet i bakgrunden, Sören Norrbys källare i förgrunden med trappa upp till förstugan. Teckning från Gotlands museums arkiv.

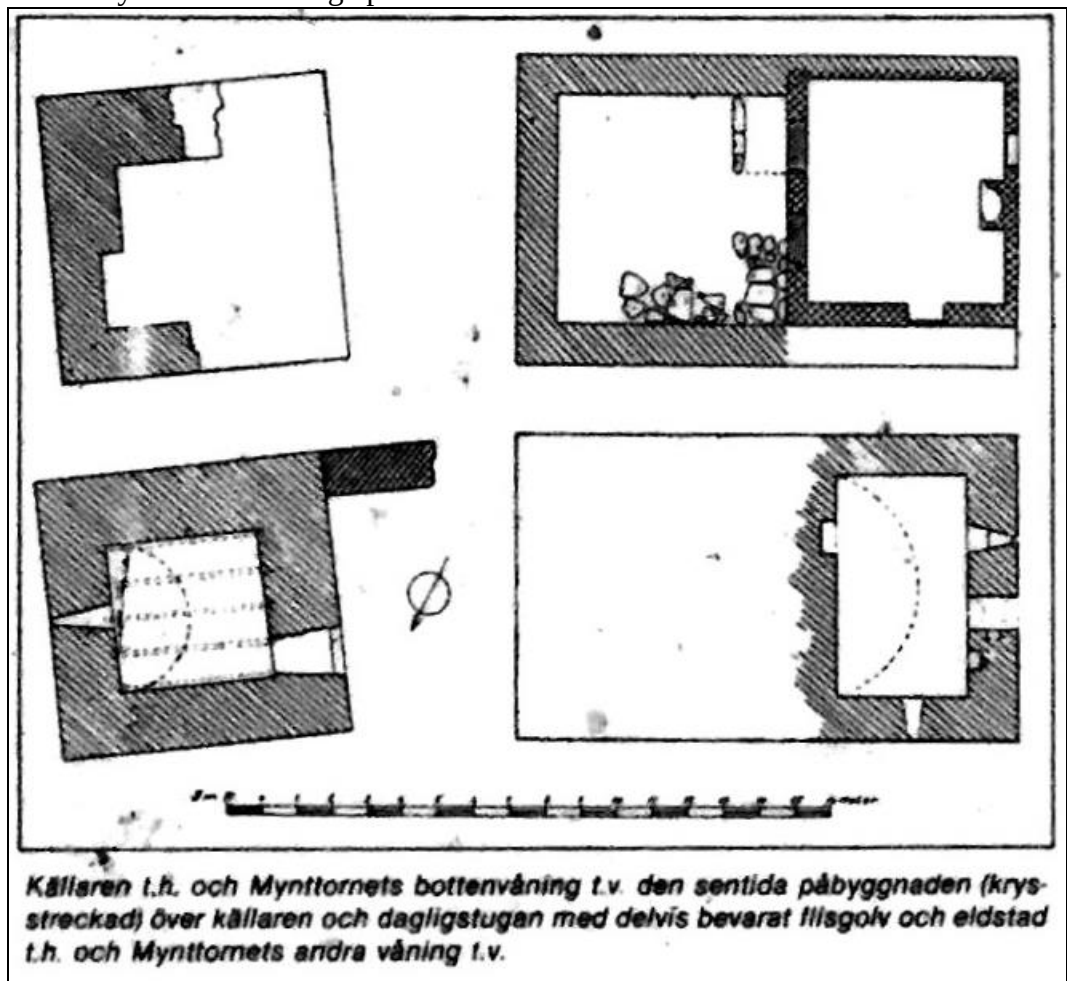
Bild 2. Plan för Sören Norrbys källare och Mynttornet, från Besöksskylten Fardume Slott i Rute

Den nedre våningen i Sören Norrbys källare har använts som just källare, det fanns också en trappa upp på gaveln till andra våningen där förstuga och vardagsstuga låg, förstugan direkt ovanför källaren och vardagsstugan i norr, det finns inga spår på invändig förbindelse mellan dessa rum.

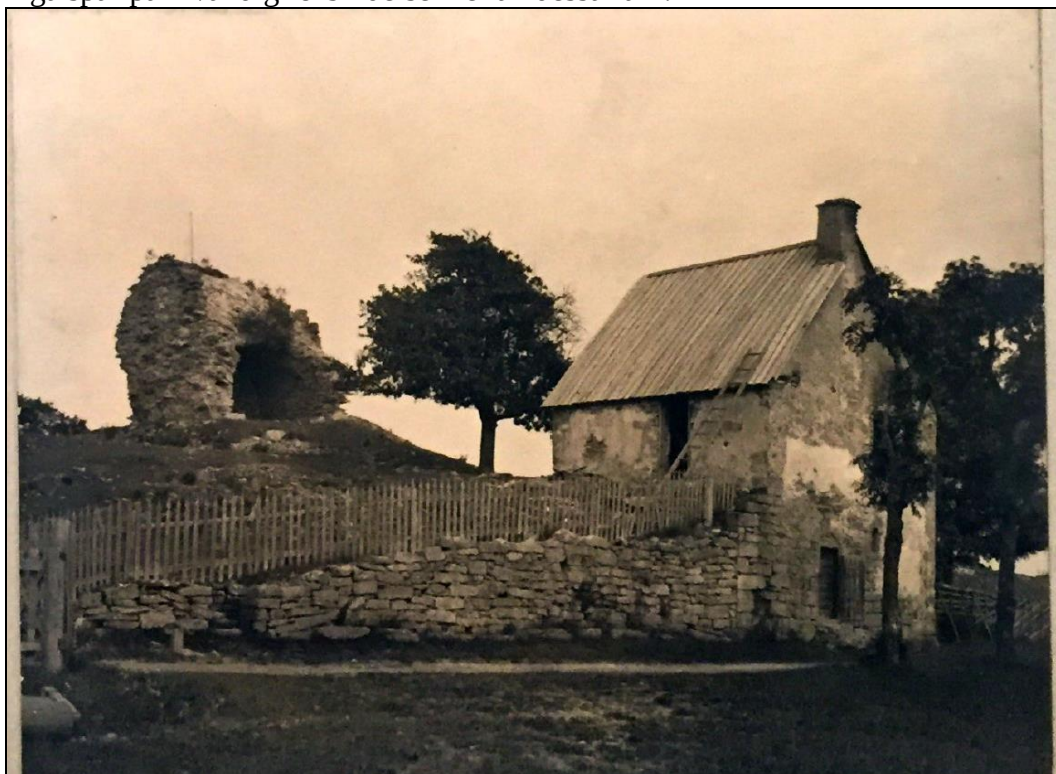
Bild 3. Äldre bild tagen före 1941. Sören Norrbys källare samt s.k. Mynttornet. Gotlands museums arkiv, Rute, Fardume, Bilder.

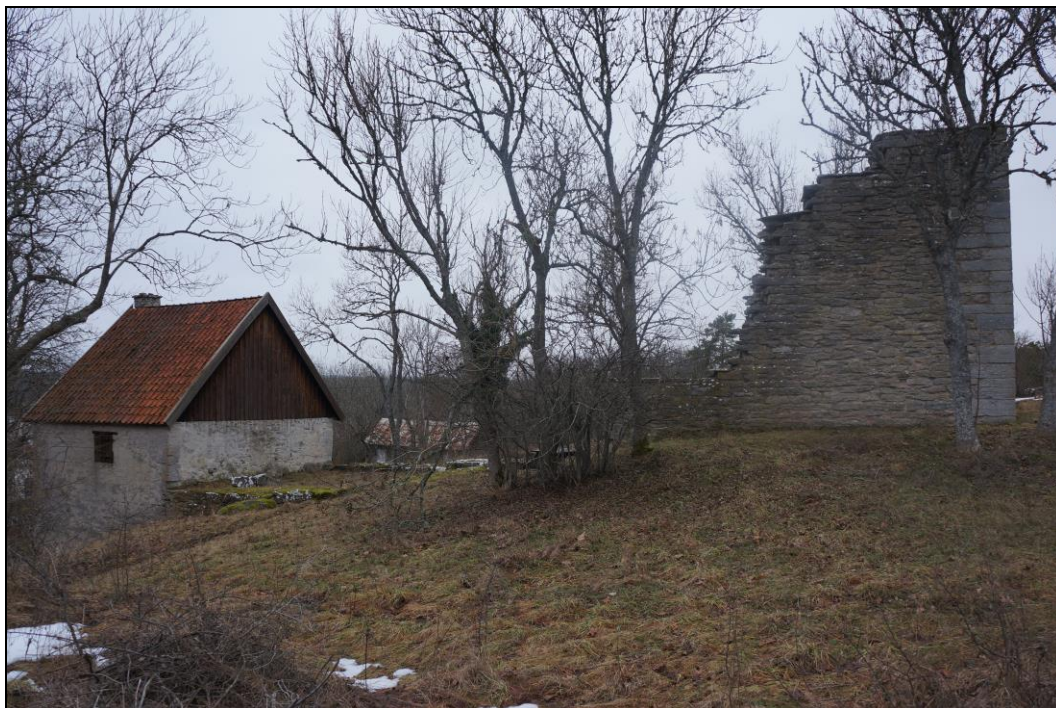
**Bild 5. Vy över Mynttornet t.h. och Sören Norrbys källare t.v. Foto. Sandra Såger**

Byggnaden består av en del som blivit påbyggd under 1700-talet i söder och en annan del som fortfarande är ruin i norr. Synliga spår kan ses efter restaureringen som skedde på 40-talet. De medeltida murarna frilades från puts och de senare putsades. Detta gör sig synligt även i dagsläget. Putsen är sannolikt av en cementhaltig typ, dock beskrivs den i dokumentationen från 40-talet som kalkputs med kimrök.

Taket som byggnaden idag har tillkom också på 40-talet. Konstruktionen är hantverksmässigt gjord med traditionella sammanfogningsmetoder. Takkonstruktionen bedöms vara i gott skick, och enligt restaureringsrapporten uppförd i impregnerat virke. Takpannorna är enligt Svahnströms rapport 1942 tagna från en gammal byggnad vid Takstains i Lärbro. Takgavlarna är av olika utformning. Den södra är murad upp tillnock och putsad. Den norra gaveln är uppförd av stående brädor som tjärats utvändigt.

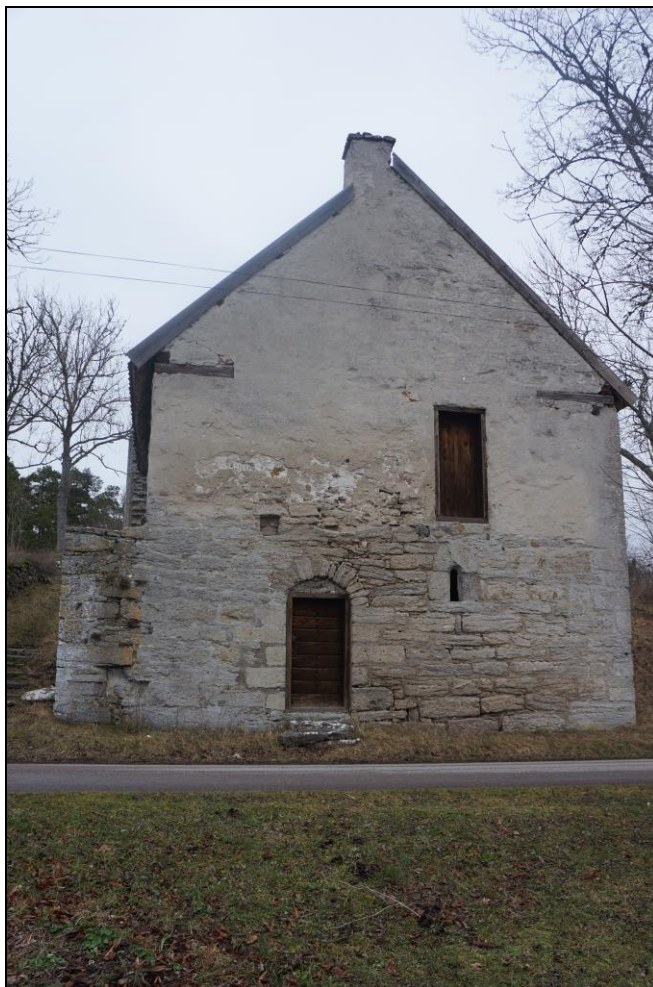
*Bild 6 Sören Norrbys källare, från söder. Foto, Sandra Såger*

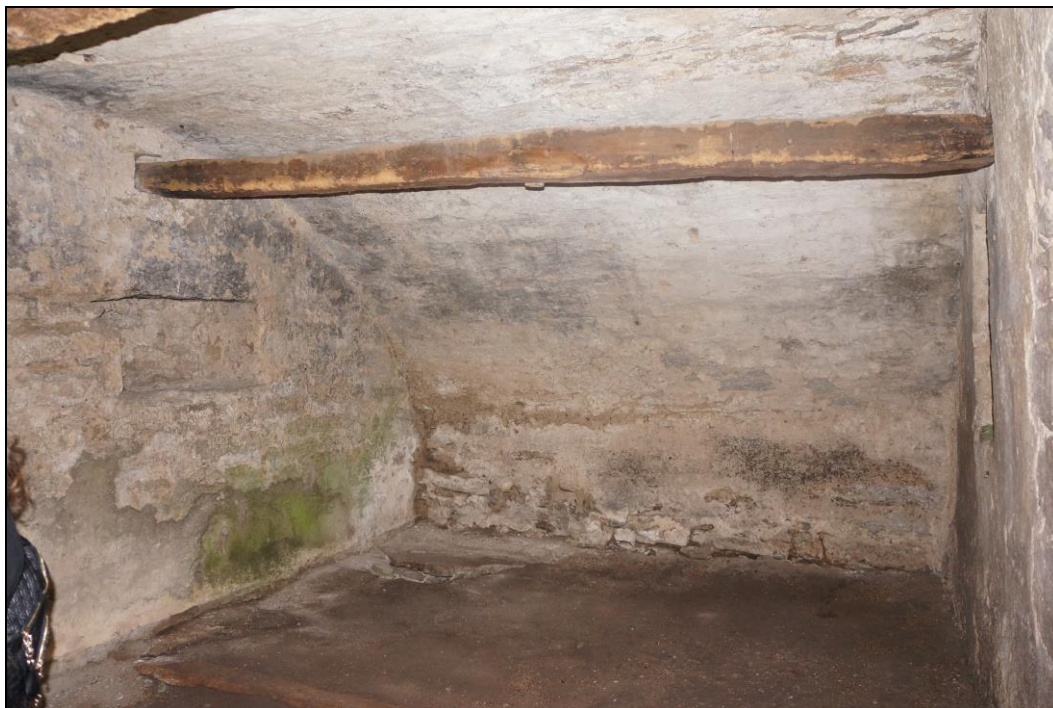
*Källarvåningen* har ett tunnvalvt tak med två bjälkar i nord-sydlig riktning. Fuktigheten i källaren är hög. Som följd av detta har bjälkarna blivit mjuka av fukt, de är angripna av skadedjur samt biologisk påväxt. En golvbjälke finns i nord-sydlig riktning, golvet har i övrigt varit belagt med kalkstenshällar som till stor del är övertrampad med lera, därför är det också svårt att se hur mycket av hällarna som återstår. Vid besöket den 26 januari 2017 så fram gick det inte hur mycket av golvytan som ännu är belagd med stenhäll.

*Bild 7. Sören Norrbys Källare. Källarplan. Foto. Sandra Såger*

Väggarna och valvet är delvis putsat med en tunn puts, till vis del skulle det kunna vara den ursprungliga putsen. I rummet finns ett murat "hyllplan" i den norra väggen. I den västra delen av valvet finns en öppning uppåt som blivit igentäppt, användningen oklar. I den södra väggen finns två öppningar en ljusglugg och en dörröppning båda i gott skick. Båda öppningarna är välvda. Dörren bör ha tillkommit vid restaureringen på 40-talet eller senare och är tjärstruken likaså dörrkarmen.

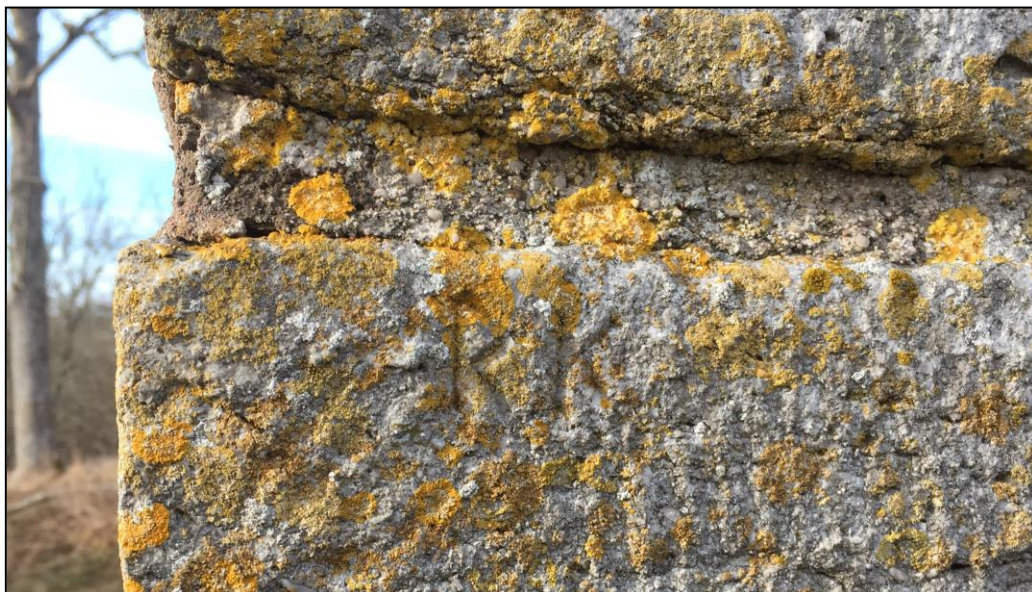
En kvadratisk byggnadskropp med delar av första våningens valv bevarat. Restaureringar/konservering har gjorts vid tre tillfällen i modern tid. 1926/27 sannolikt så rekonstruerades också vid denna restaurering ruinens hörnband. De rekonstruerade delarna är markerade.

*Bild 8 Detaljbild av Myntornet, en av de rekonstruerade hörnstenarna. Foto. Sandra Såger*

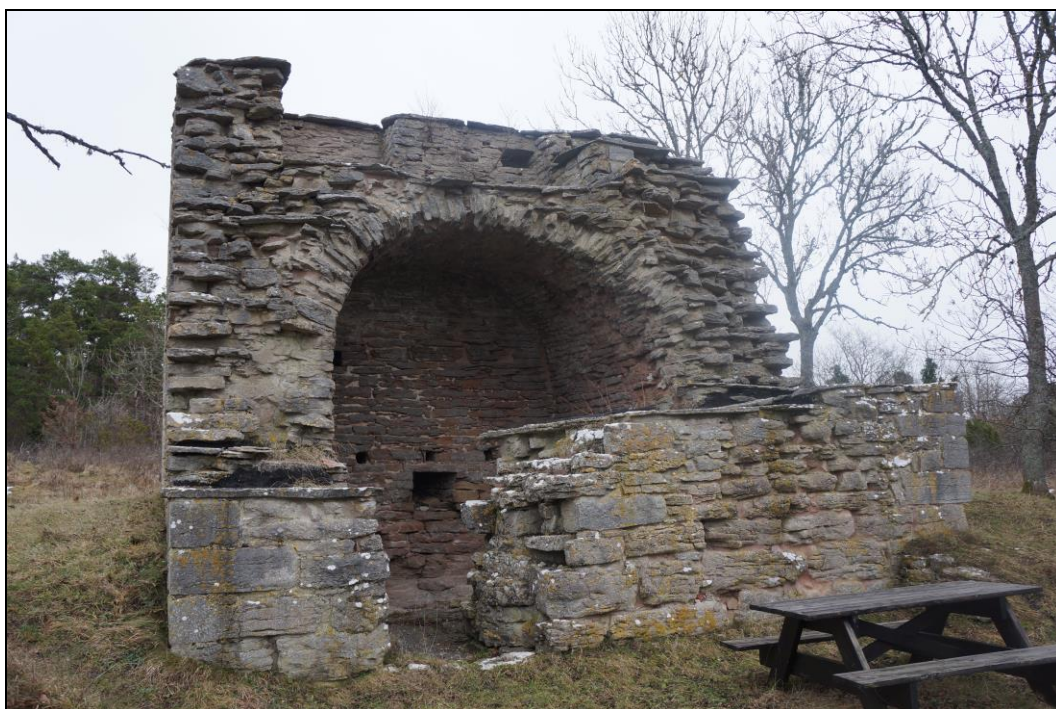
Norra murens murkärna fogades 1942. Restaureringen 2002 föranleddes av att stenar i muren låg lösa och att det fanns stora sprickor i täckstenarna samt att risken för att valvet skulle rasa var stor så att ett ingripande behövdes, lagningarna gjordes med kalkbruk. För att skydda valvet ytterligare täcktes ovanliggande fogar med bäck.

*Bild 9. Mynttornet från söder. Foto. Sandra Såger*

Mynttornet kondition har inte förändrats nämnvärt sedan 2002 års beskrivning. Dock har en del biologisk påväxt uppkommit som bör tas bort för att minimera risken för nedbrytning av stenmuren.

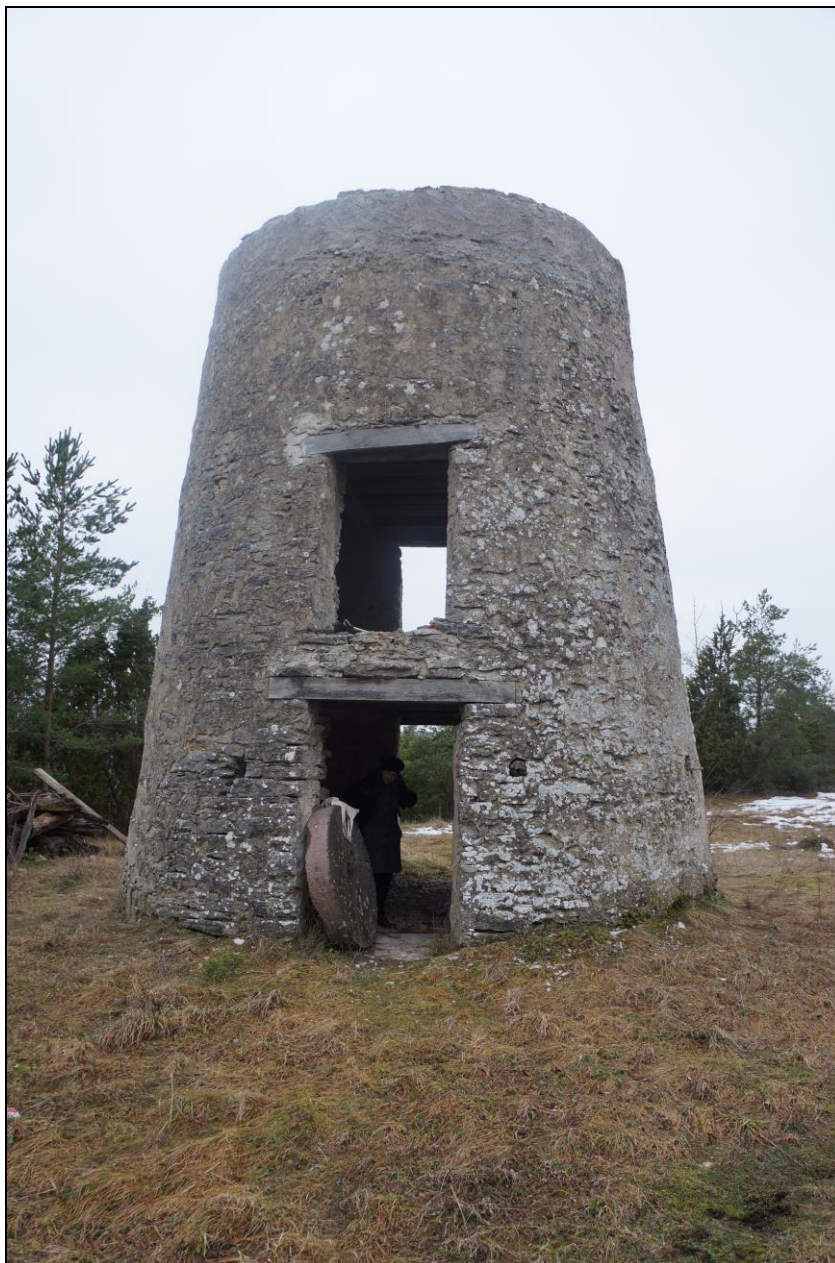
*Bild 10 Kvarnruinen, Foto. Sandra Såger*

Kvarnens murverk av kalksten är av gott skick. Nya bjälkar i dörr- och fönster öppningar har tillkommit under restaurering 2002 och då gjordes också en del fogningar i muren. Under 2015 gavs tillstånd till förändring av kvarnrutinen med syfte att iordningställa ruinen till ett utsiktstorn. I och med detta har tre nya bjälklag tillkommit men inte färdigställts.

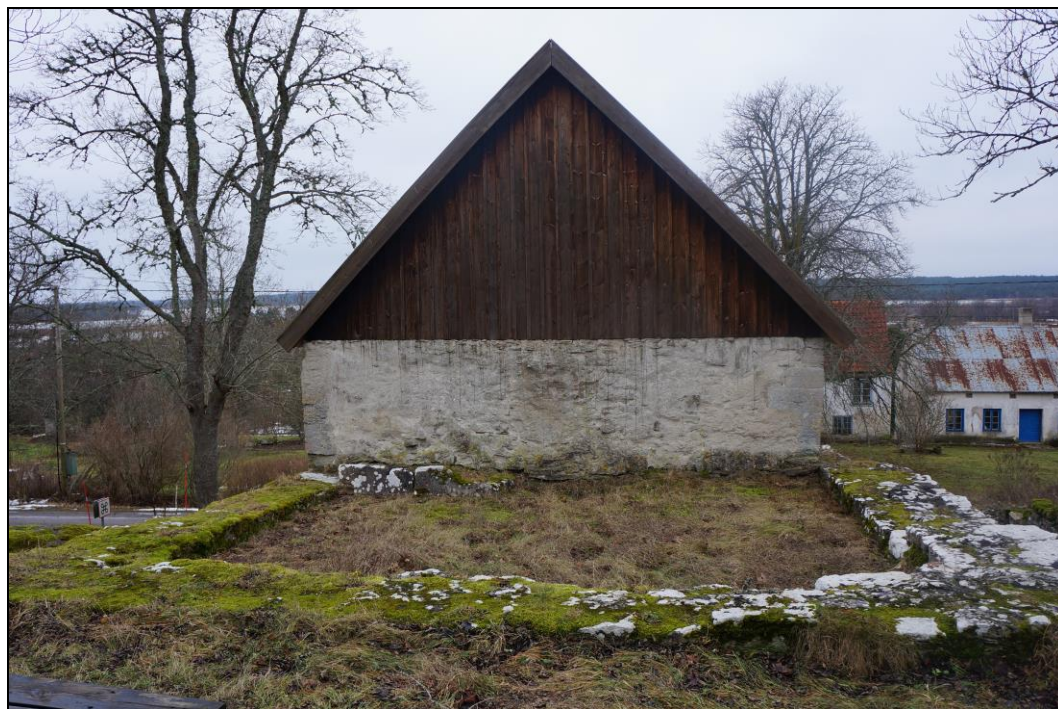
*Bild 11. Sören Norrbyskällare från norr. Foto Sandra Såger*

Den norra delen av byggnaden är väldigt igenväxt, men det går att skönja en golvbeläggning av sten under all mossa. I rummets södra hörn finns det kantställda stenar.

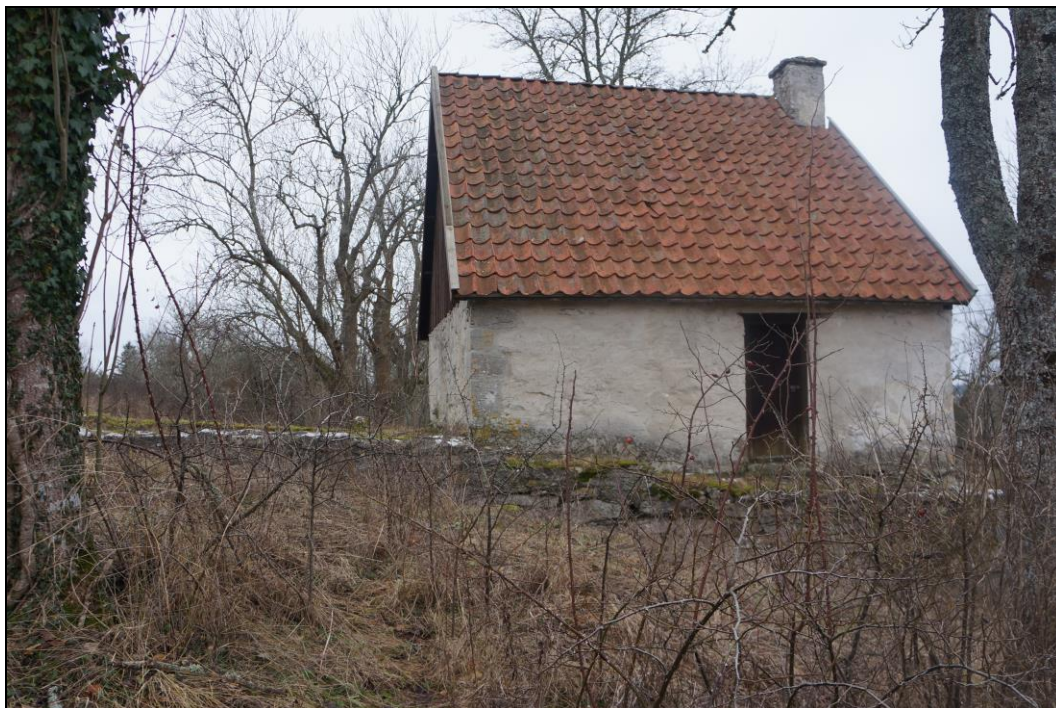
*Bild 12. Sören Norrbys källare från väst. Foto Sandra Såger*

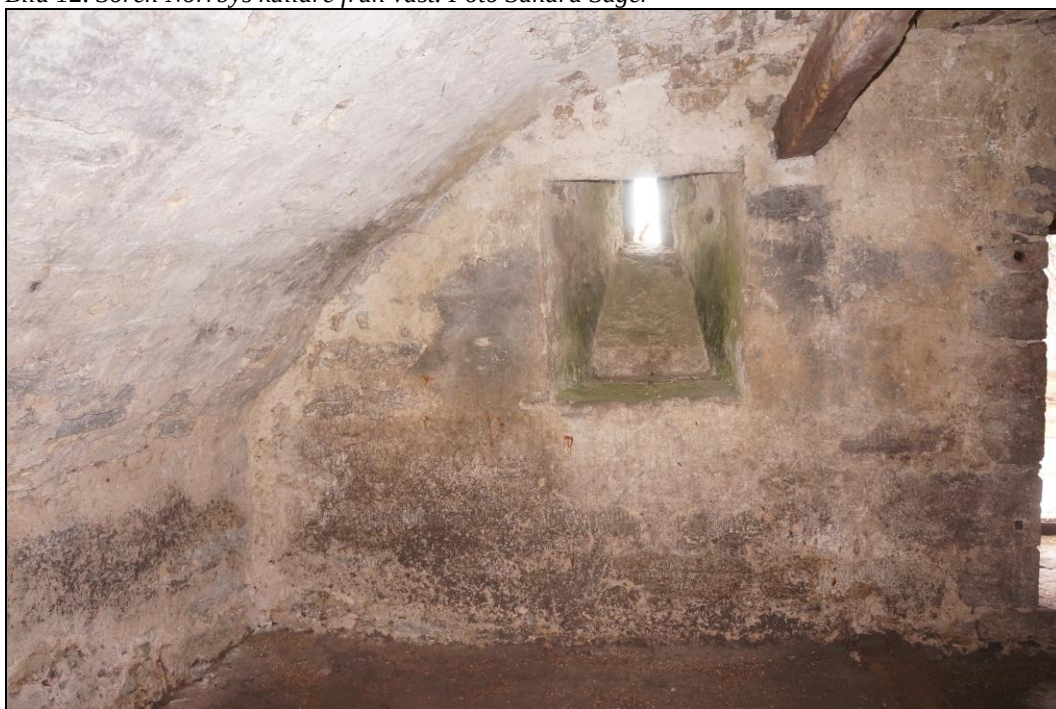
*Bild 13. Sören Norrbys källare, källare interiört. Foto Sandra Såger*

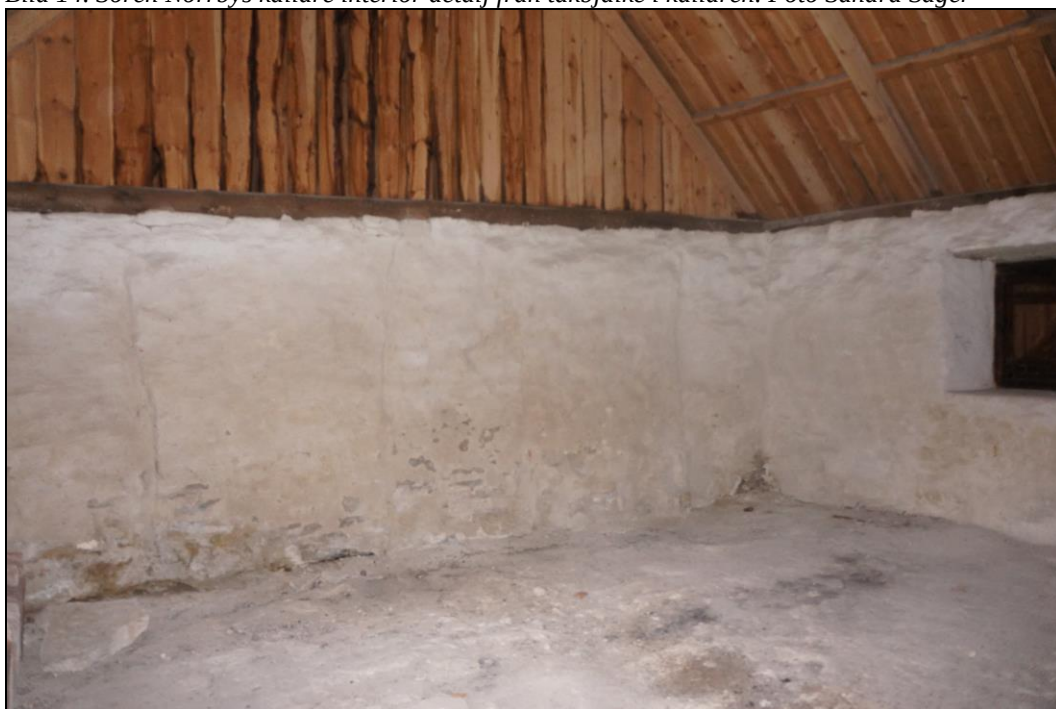
*Bild 15. Sören Norrbys källare, förstugan mot nordöst. Foto Sandra Såger*

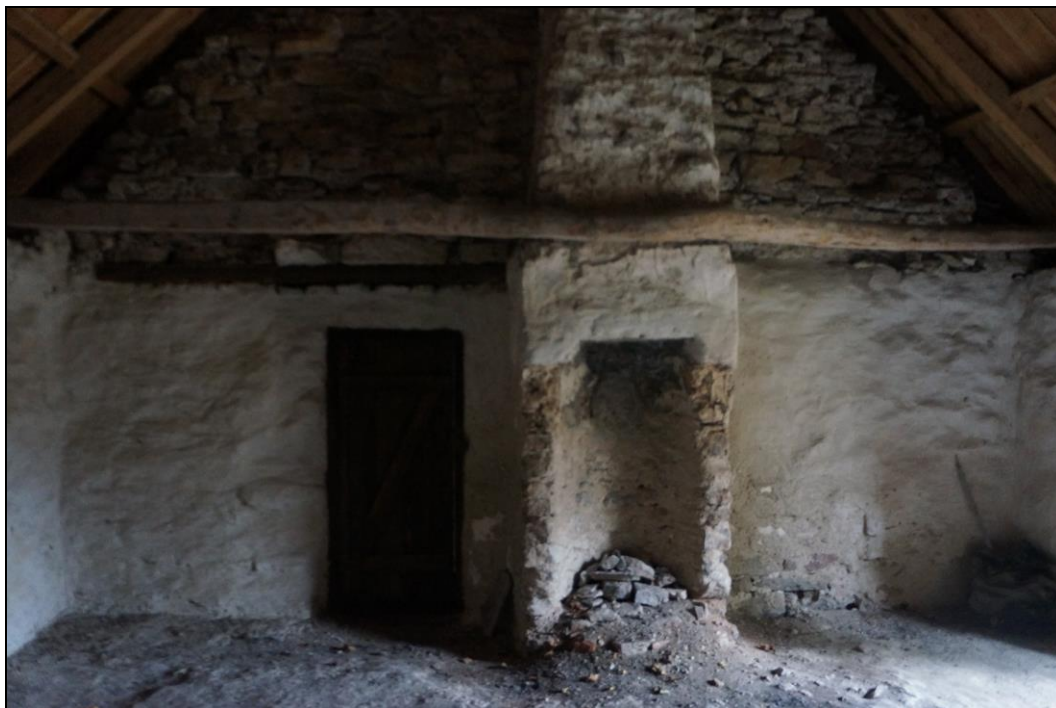
I den södra väggen, i det övre våningsplanet, finns en dörröppning som kan härledas längre tillbaka i tiden innan restaureringen och den har försetts med karmar och lucka. På en äldre skiss kan man se att det har gått upp en utvändig trappa i trä till dörren. På samma vägg finns också en öppen spis invändigt. Under 40-talets restaurering lagades skorstenen och spisen gavs en ny omfattning i sandsten. Denna är idag i dåligt skick, omfattningen har lossnat och fragmenten av denna har samlats på hög i spisen. I den västra väggen finns en dörröppning med karmar och dörrblad från 1940-talet, dessa har tjärstrukits. I den östra väggen finns en fönsteröppning. Hela det övre rummet har putsats grovt invändigt och sannolikt är det en cementhaltig puts som använts. Klimatet i rummet är bättre än i källarrummet och ingen fukt har påverkat byggnadsdelarna negativt.

*Bild 16. Sören Norrbys källare, förstugan mot söder, öppenspis. Foto Sandra Såger*

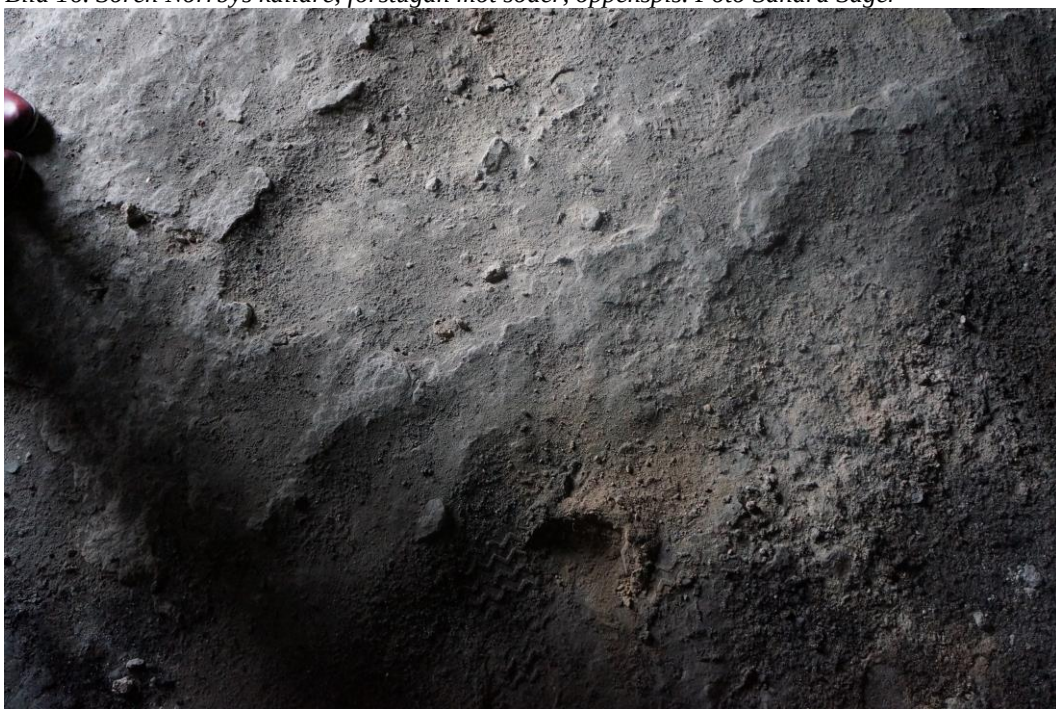
*Bild 17. Sören Norrbys källare, förstugan, detaljbild golv. Foto Sandra Såger*

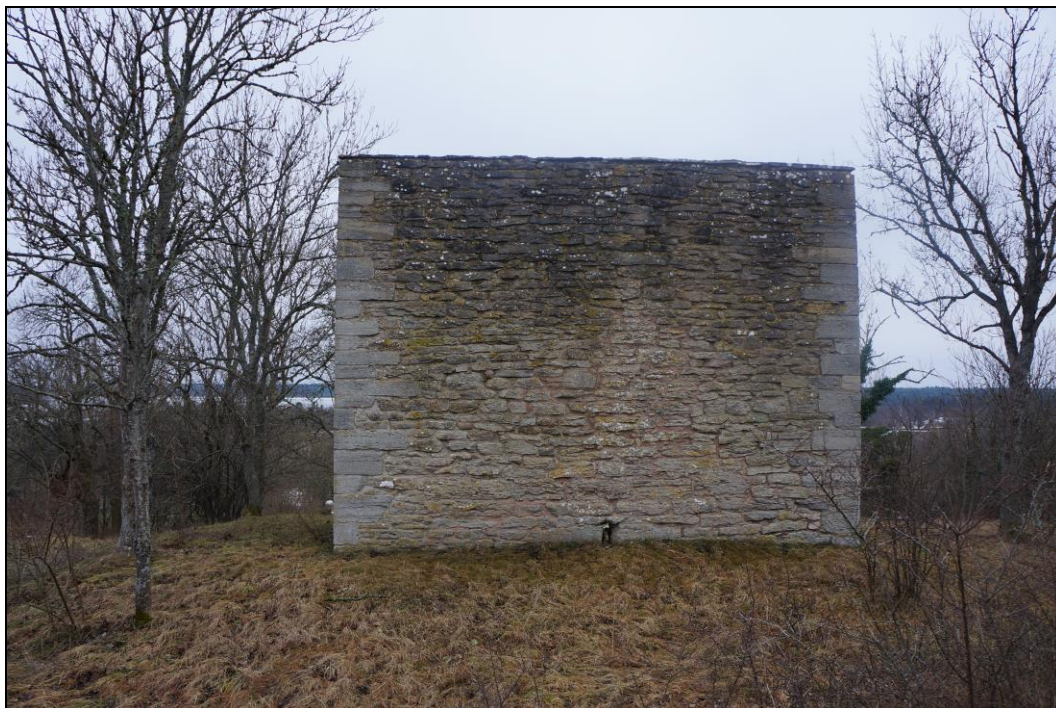
*Bild 18. Mynttornet i vy mot söder. Foto Sandra Såger*

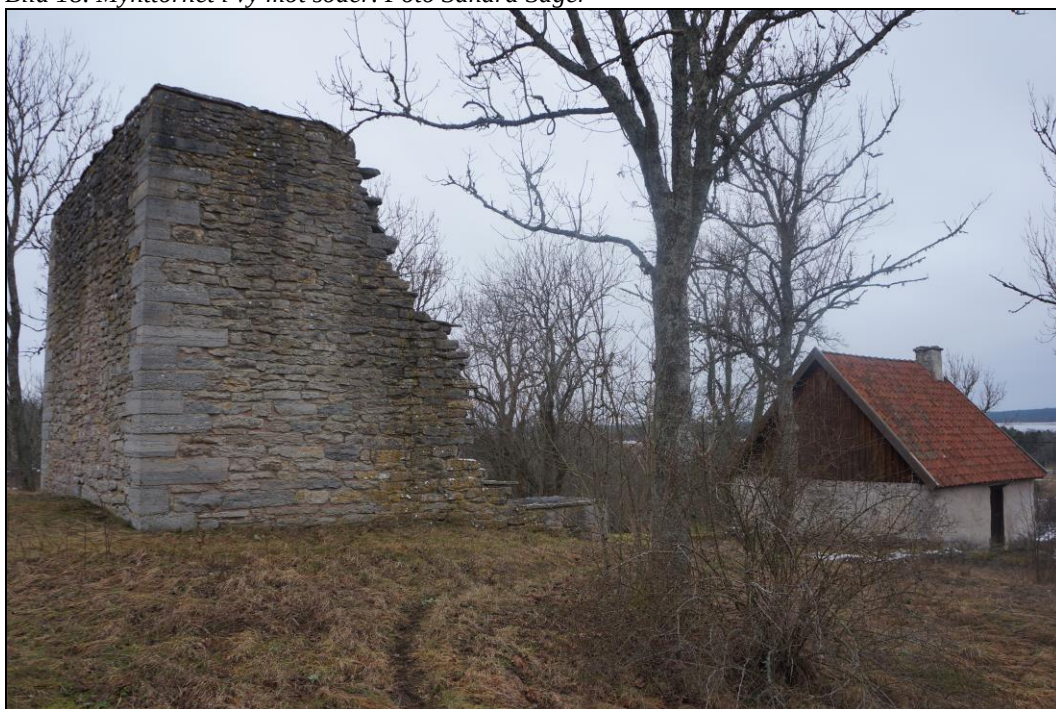
*Bild 19. Mynttornet och Sören Norrbys källare från väster. Foto Sandra Såger*
