# Gotland, Visby, Triangeln 1 och 2

## – Antikvarisk dokumentation

Dokumentationen är uppförd av Sandra Såger, praktikant på Länsstyrelsen.

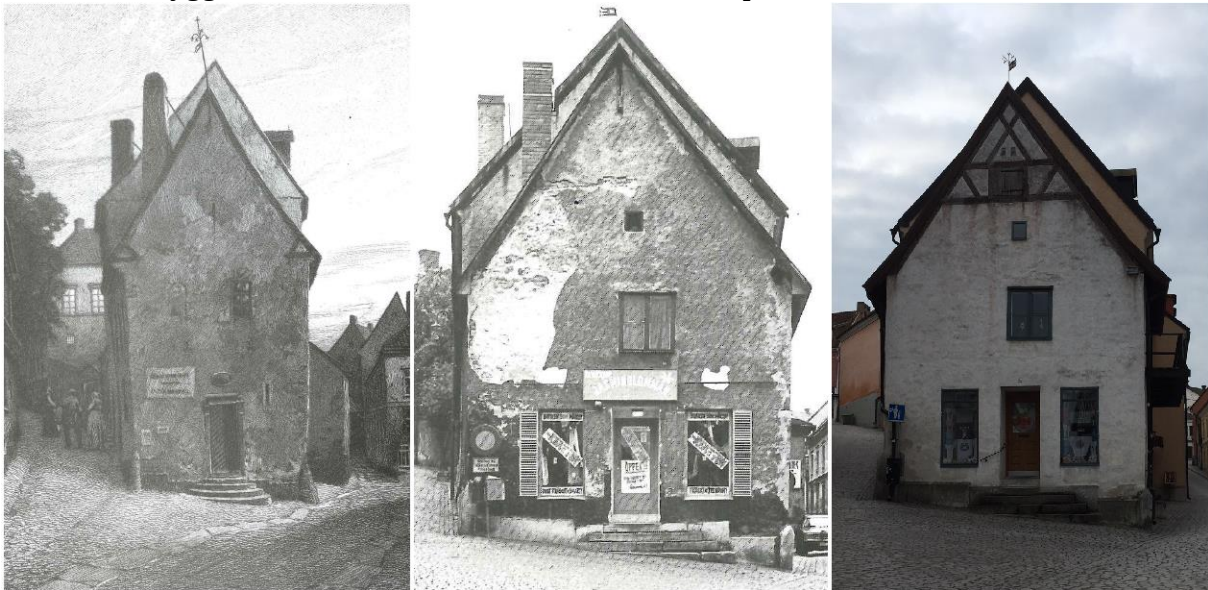
1896 ändrades byggnadsfunktionen från brygghus till mejeri. I samband med detta gjordes också en dokumentation av byggnaden och i anslutning till detta fick fasaden skyltfönster. Även senare har byggnaden genomgått större förändringar. Under 1900-talets första hälft togs det upp större fönsteröppningar i fasaden,<sup>12</sup> troligen efter 1908, då det finns en etsning från det året där byggnaden fortfarande är utan fönster i första planet.<sup>13</sup>

Bild 5 Hus A i olika tider, från vänster: Etsning av Ljungdahl 1908, Foto av Per Jyllnor kring 1986, Foto av Sandra Såger 2017

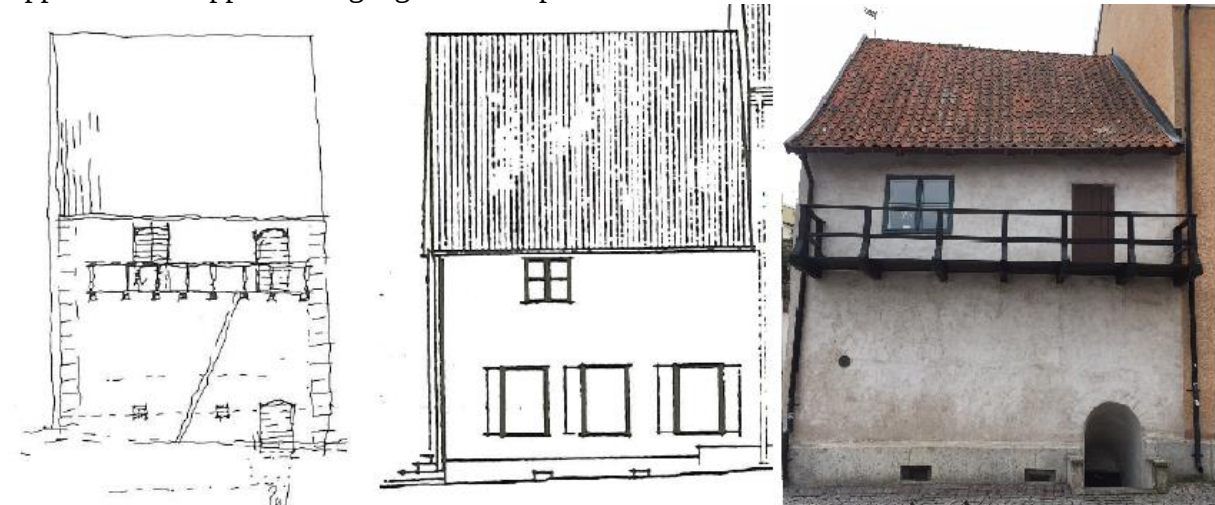
Under den restaurering som hela kvarteret genomgick under 1987-88, så restaurerades även byggnad As fasad. Man återgick till ett mer ålderdomligt uttryck då flera fönsteröppningar sattes igen, korsvirkesgaveln togs fram och fasaden fick ny puts. Också källaringången öppnades åter upp och loftgången återskapades.<sup>15</sup>

Bild 6 Hus A västra fasaden, från vänster Skiss - medeltida rekonstruktion av Jyllnor, Ritning av Bj-konsult 1984, Foto av Sandra Såger 2017

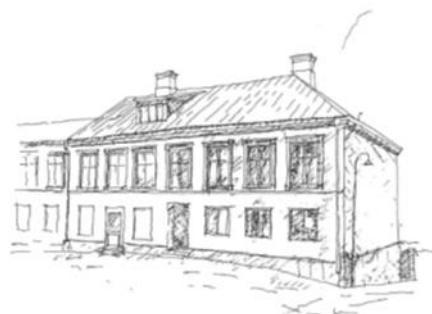
Bild 13. 1750-talshusets ursprungliga utseende mot Fläsgatan (överst). Husets utseende 1984, exteriören förändrad 1897 (nederst). Teckning Per Jyllnor.

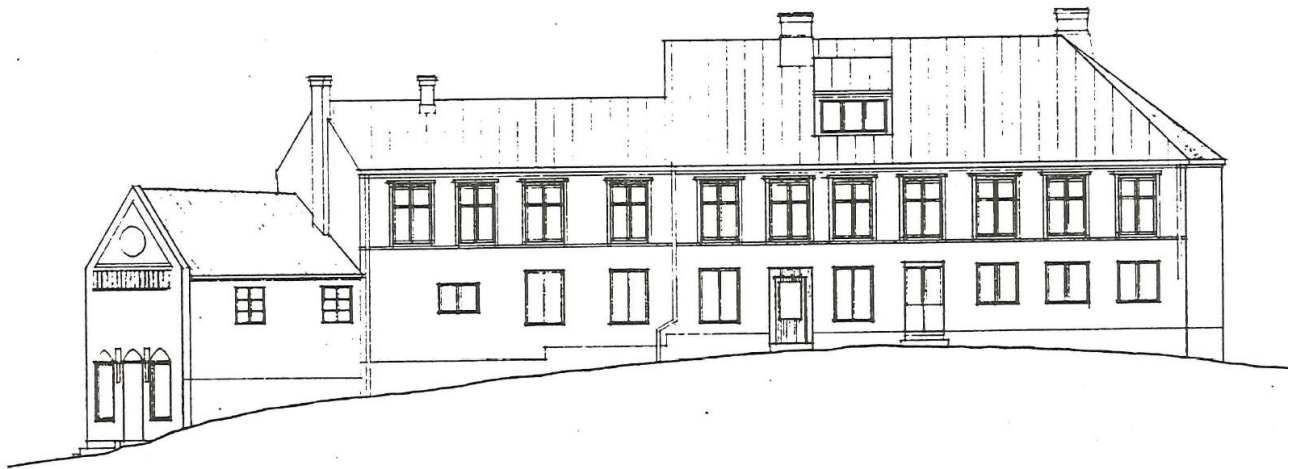
Byggnaden i kvarterets södra hörn är av medeltida ursprung men har i olika omgångar blivit kraftigt ombyggt. Det finns i grunden upp till första våningen medeltida murar kvar.<sup>39</sup> Byggnaden har troligtvis varit en tornbyggnad under medeltiden men benämns även som källare. Byggnadens bjälklag och valv är yngre. Från 1800-talet användes byggnaden till vinkällare. Samtidigt som Byggnad E fick sitt 1800-tals utseende så gjordes också en ombyggnad av byggnad D2 som då fick sitt nuvarande utseende med kraftigt ornamenterad fasad i nygotik.<sup>40</sup> 1910 tillkom första våningens stora skyltfönster. Vid

kvarterets stora ombyggnad 1987-88 fick fasaden ett mer ålderdomligt uttryck med ny kalkputs och ny dörr.<sup>41</sup>

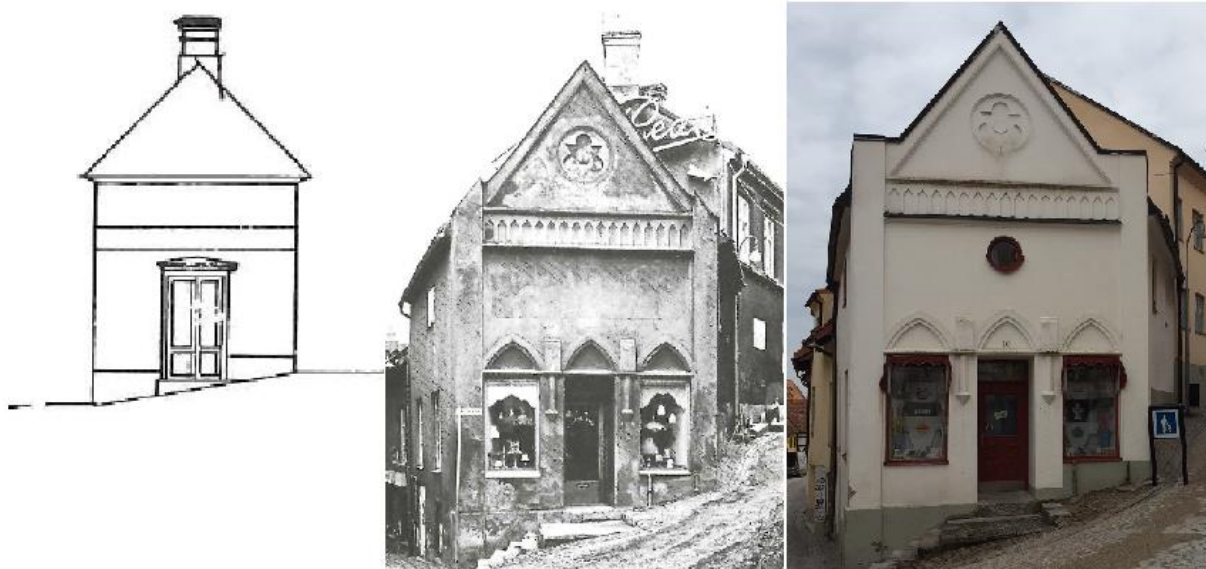
Bild 10 Fasaden i söder hus D2, Från vänster, ritning av vinkällaren 1877, Foto av Per Jyllnor kring 1986, Foto av Sandra Såger 2017

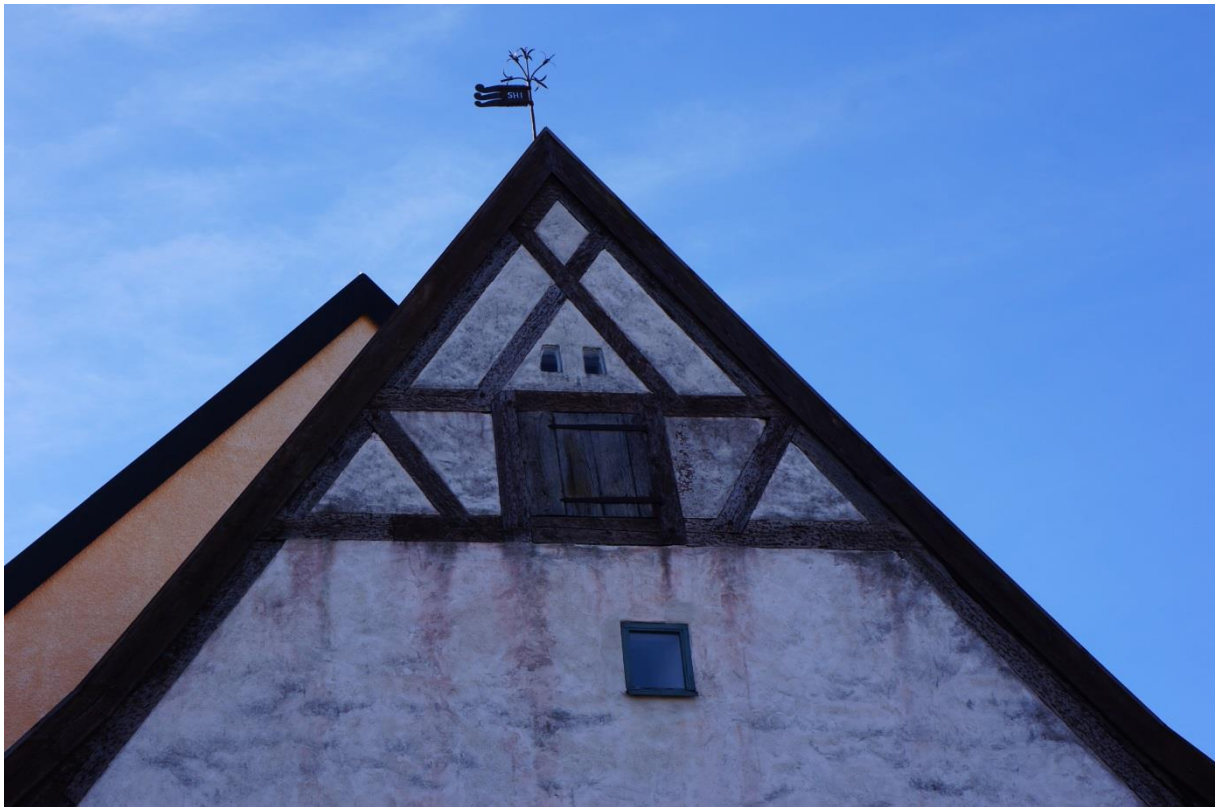
*Bild 12 Nocken på hus A. Foto: Sandra Såger*

*Bild 11 Fasad mot Södra K yrkogatan, Foto Sandra Såger*

**Tak:** Byggnaden krönts av ett högt sadeltak med gammalt enkupigt lertegel. Vindskivan i gaveln är i trä och behandlad med tjära. Taket skjuter ut en bit över fasaden på långsidorna men i gaveln går taket i liv med fasaden. På långsidorna skjuter också takstolstassarna ut ur fasaden och är ett medvetet dekorativt element. Dessa bjälkar är rundade. Hängrännan är av trä. Stuprännorna är moderna i svart plåt, med falsade, skarpa vinklar i de nedre delarna.

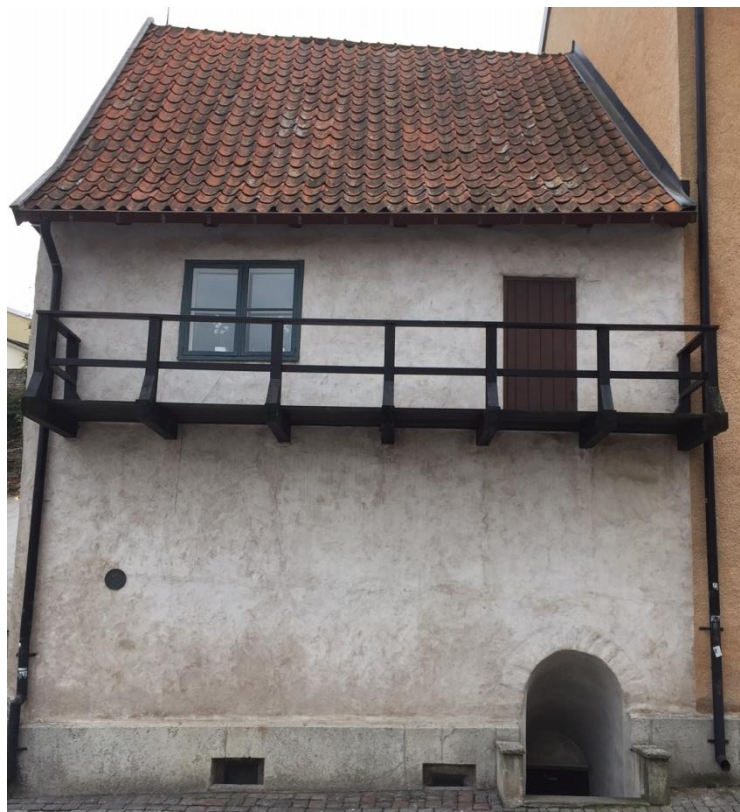
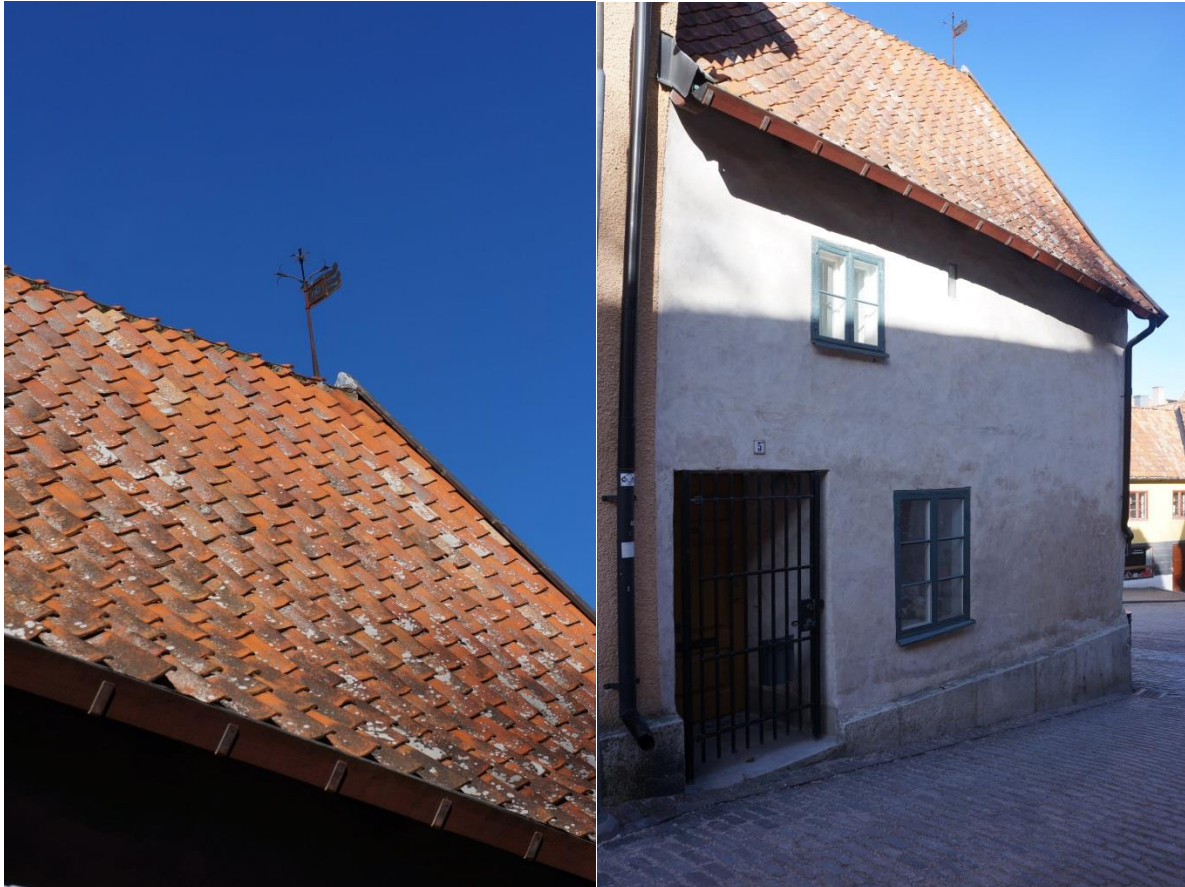
Bild 13 Detalj på tegeltaket. Foto Sandra Såger, Bild 14 Fasaden mot smittensbacke. Foto Sandra Såger

**Fasader:** Fasaden är snutputsad med ett kalkbruk. Uppe i gaveln på huset finns synligt korsvirke. Detta är tjärat. Uppe i gavelspetsen finns två små glasade gluggar och under dessa en lastlucka med ålderdomliga gångjärn. I andra våningen finner vi i fasaden mot Södra Kyrkogatan en svalgång. Utmed svalgången finns en liten dörr samt ett fönster. I bottenvåningen är entrén till lägenheten mot Smittens Backe, butikslokalen i bottenvåningen nås från gaveln. Till källaren finns det en nedgång mot Södra Kyrkogatan. Fasaden avslutas mot gatstenen med en kalkstenssockel, där många av kramlorna är synliga, nya kramlor är fästa i hörnstenarna.

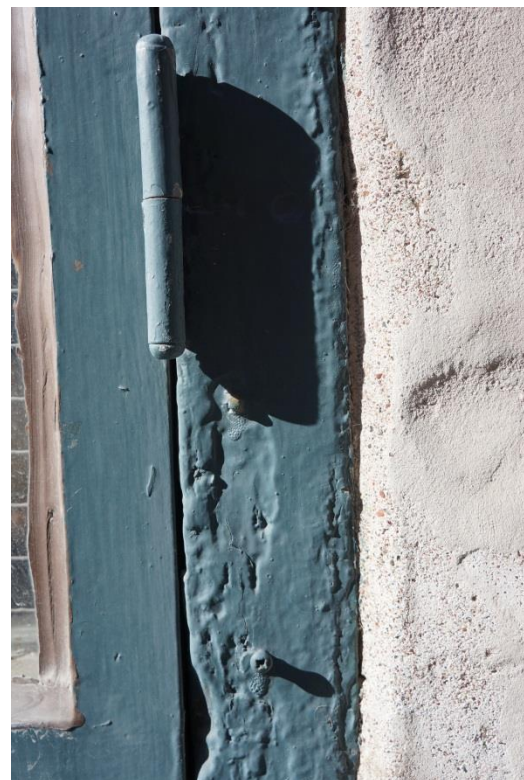
**Fönstren:** Alla fönstren har bågar och karmar i samma blågröna kulör, fönstren på gaveln har en osymmetrisk placering i förhållande till varandra. I gaveln sitter ett fönster lite förskjutet till höger i fasaden. På varsin sida om butiksentrén finns det två stora skyltfönster. Mot Södra Kyrkogatan finns det till vänster om källarnedgången två nedsänkta källargluggar, de har samma kulör som övriga bågar och karmar i fasaden men är täckta med obehandlad klöverplåt. Mot Smittens Backe

Bild 15 Detalj skyltfönster. Foto Sandra Såger

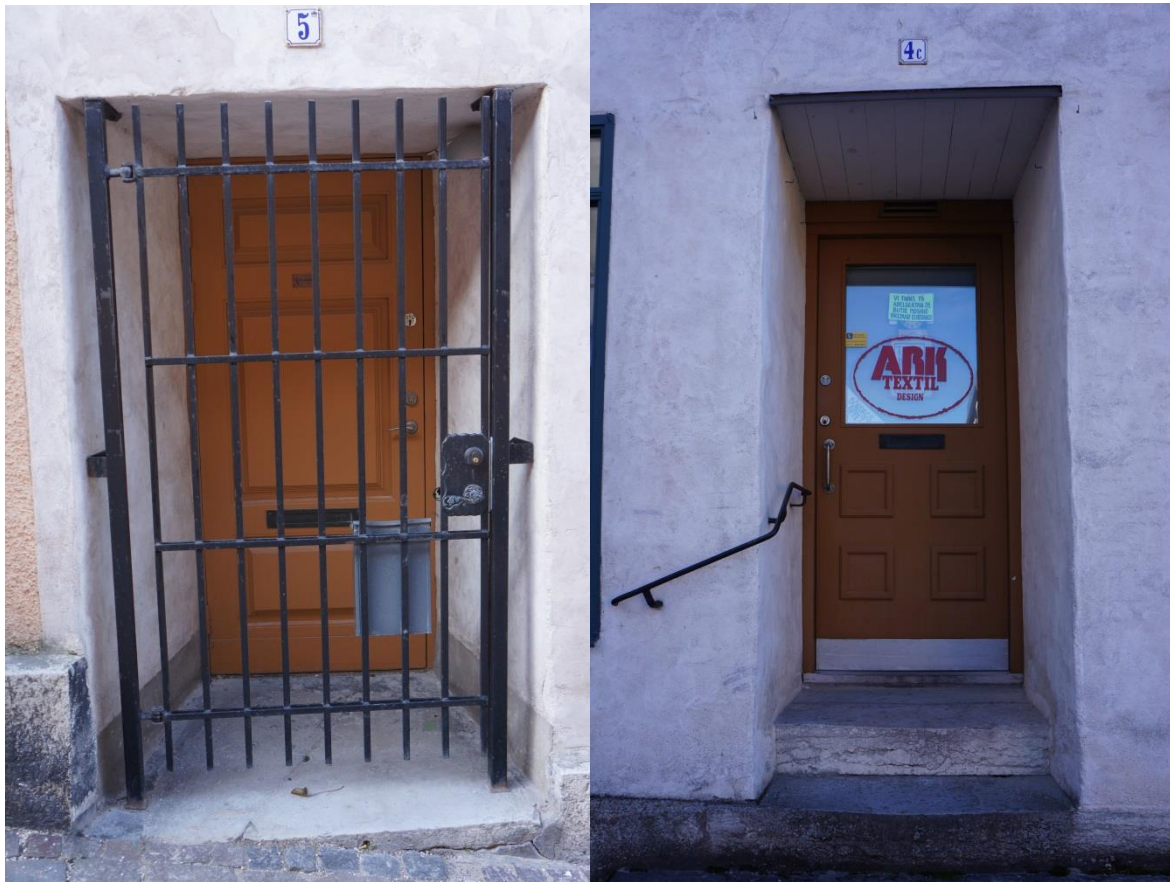
Bild 16 Entrén mot smittensbacke. Foto Sandra Såger, Bild 17 Butiks entrén. Foto Sandra Såger

*Entréer:* Entrén mot Smittens Backe är indragen i fasaden och i liv med fasaden finns en gallergrind. Dörren har tre speglar och har en röd orange kulör. På gaveln finns entrén till butiken också indragen i fasaden. Man når den med en kalkstenstrappa i fem trappsteg, till vänster finns det ett räcke i smidesjärn. Dörren har ett glasöverstycke och fyra listramar på den undre delen, dörren öppnas med ett draghandtag. Dörren har en röd kulör. Mot Södra Kyrkogatan finns det en port till källaren, som nås genom en brant trappa i 9 steg varav de sju nedre är i kalksten och de två övre är gjutna. Nedgången ramas in med ett valv där omfattningen har putsats för att skilja sig från fasaden. Ett bislag (små murar) ramar också in nedgången i gatuplan, dess murar är putsade och kröns utav kalksten.

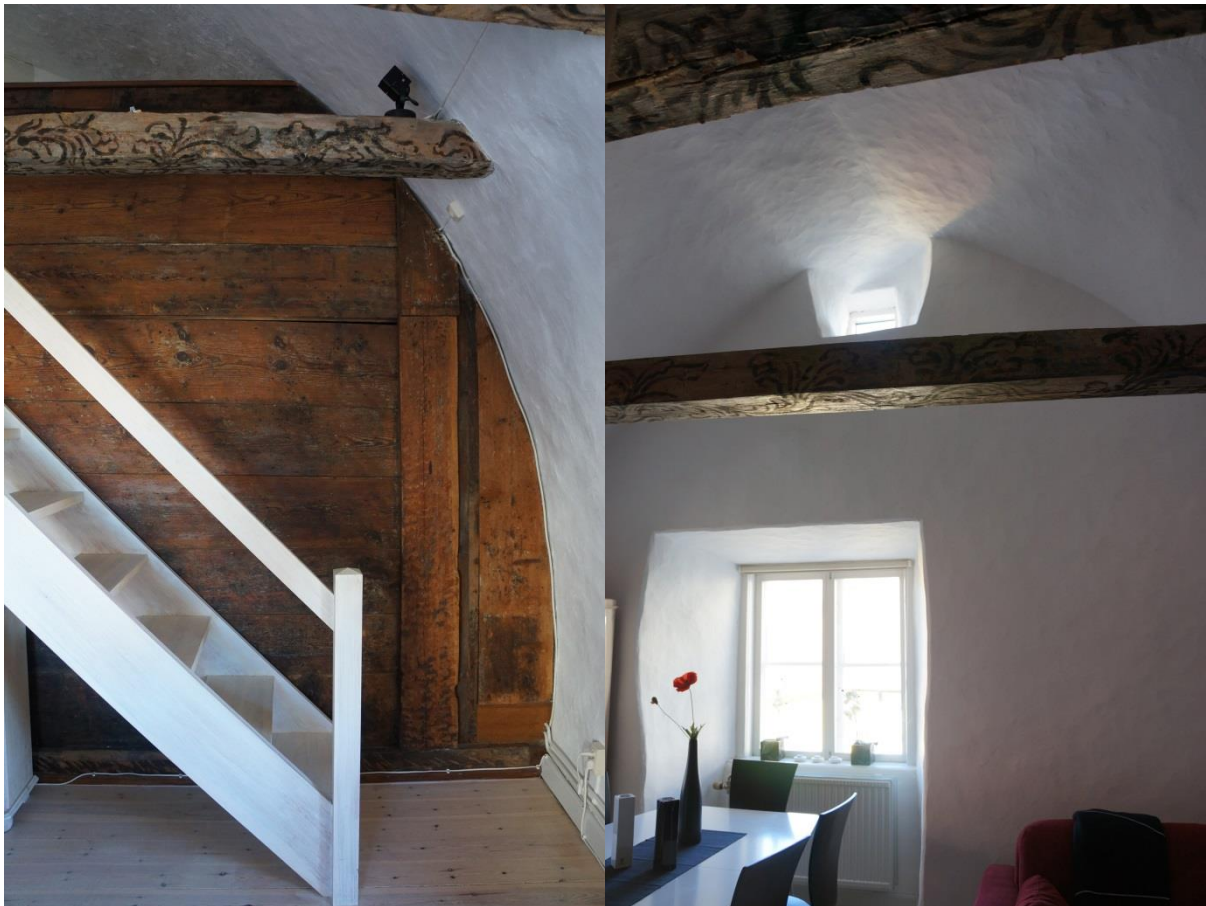
Bild 18 Rummet, bemåladebjälkar och bullvägg. Foto Sandra Såger, Bild 19 Vy i rummet mot norr. Foto Sandra Såger

Ett litet loft har dock inretts i den bakre delen av rummet emot B-huset. Under loftet finns ett litet pentry och toalett. Till loftet kommer man med hjälp av en modern trappa från rummet. Rummet är i övrigt putsat och målat i en vit kulör ända upp i valvet. Mellan rummet och trapphuset, pentryt och toaletten finns det kvar en bullvägg. Rummet har två fönster, ett mot Södra Kyrkogatan och ett mot Stora Torget. I det inredda vindsrummet som fungerar som sovrums finns bjälkarna synliga. Mot gaveln har ett litet innanfönster satts på insidan av de två glasade gluggarna, lastluckan som finns i fasaden syns inte från insidan.

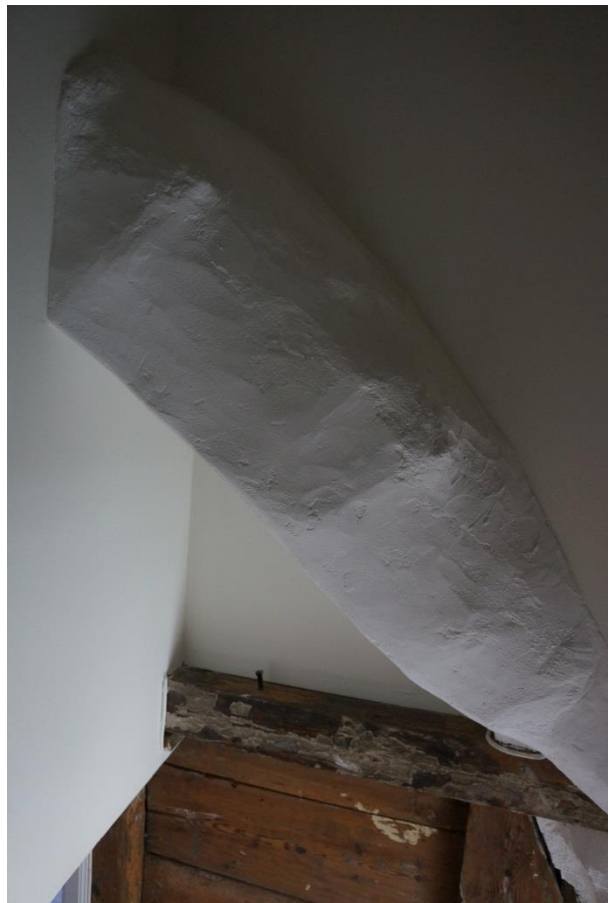
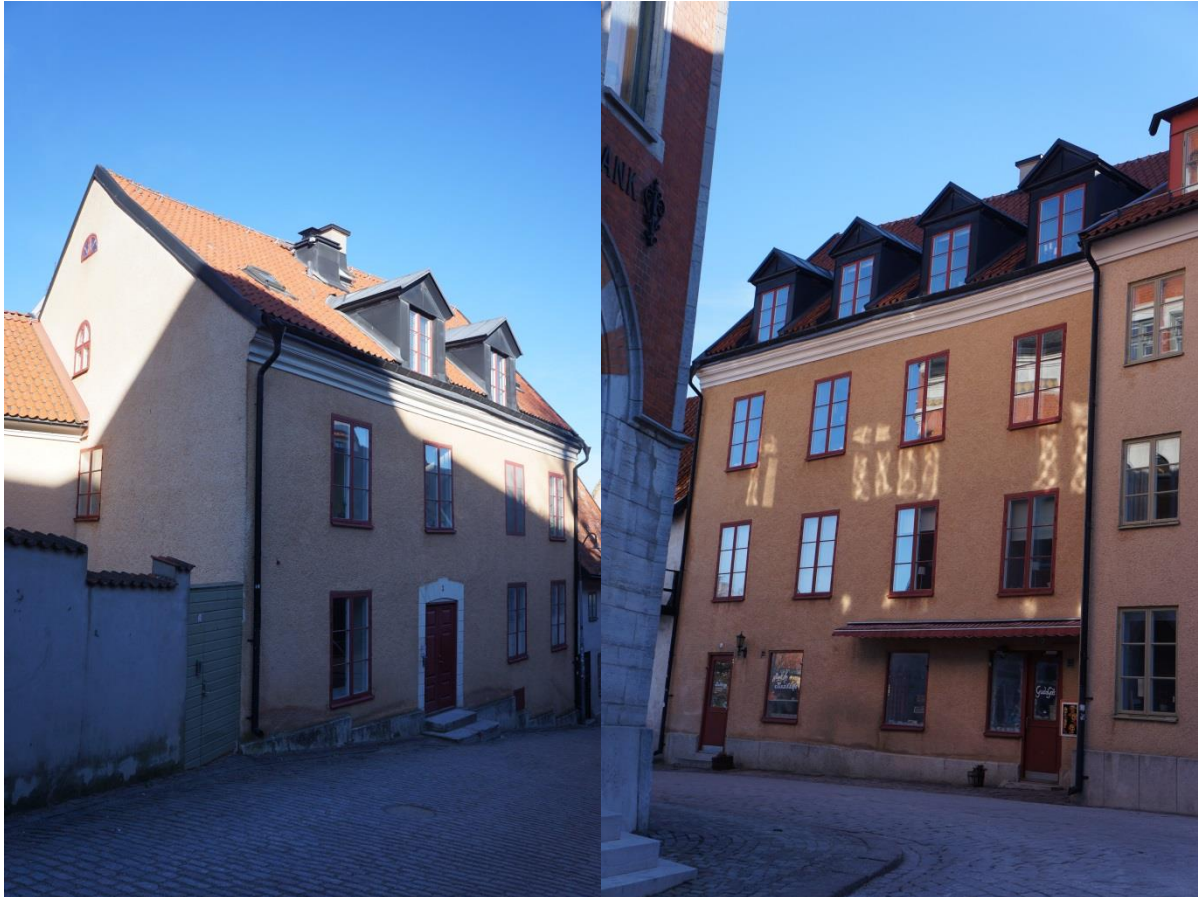
*Tak:* Högt sadeltak belagt med enkupigt tegel. Detaljer som vindskivor i svart plåt. Mot Smittens Backe skjuter det ut två takkupor vilka är helt klädda i plåt. I taklutningen mot Smittens Backe finns två skorstenar båda fyrkantiga med utkragning. Den övre skorstenen är delvis putsad, den andra helt plåtbeklädd. I takfallet mot Smittens Backe finns också två takfönster av modellen mindre, på varsin ytterkant av takkuporna. I takfallet mot Södra Kyrkogatan skjuter fyra takkupor upp, också dessa helt beklädda i plåt. Hängrännor och stuprör är i svart plåt.

Bild 21 Fasad mot Smittensbacke, gavel mot gården. Foto Sandra Såger, Bild 22 Fasad mot södra kyrkogatan. Foto Sandra Såger

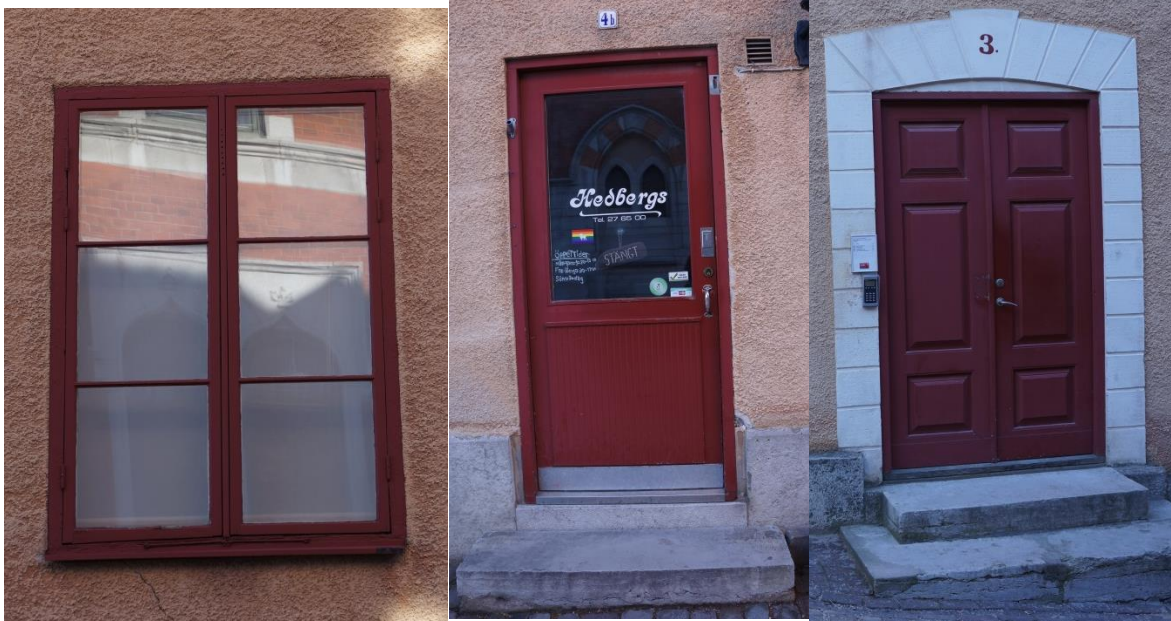
*Fönstren:* Alla fönstren har bågar och karmar i samma röda kulör. I den södra fasaden finns ett triangulärt vindsfönster. I fasaden mot Smittens Backe finns fyra fönster i övre våningen varav det tredje fönstret från vänster är ett blindfönster, som målats på fasaden i samma proportioner och färgsättning som de övriga. I bottenvåningen finns tre fönster symmetriskt med de övre. I platsen för det andra fönstret från vänster finns entrén. Fönstren är spröjsade och har en rektangulär form. I gaveln mot gården finns ett halvmåneformat fönster i övre vindsvåningen, snett under det fönstret finns det ett fönster med halvmåneformad överdel. I bottenvåningen finns ett rektangulärt fönster. Mot Södra Kyrkogatan finns i det i de båda övre våningarna fyra symmetriskt placerade fönster. I bottenvåningen finns det två butikslokaler till den vänstra hör ett större skyltfönster, och till den högra hör två större skyltfönster.

Bild 23 Detalj fönster, Foto Sandra Såger, Bild 24, Detalj butiksdörr, Foto Sandra Såger, Bild 25 Detalj lägenhets entré, Foto Sandra Såger

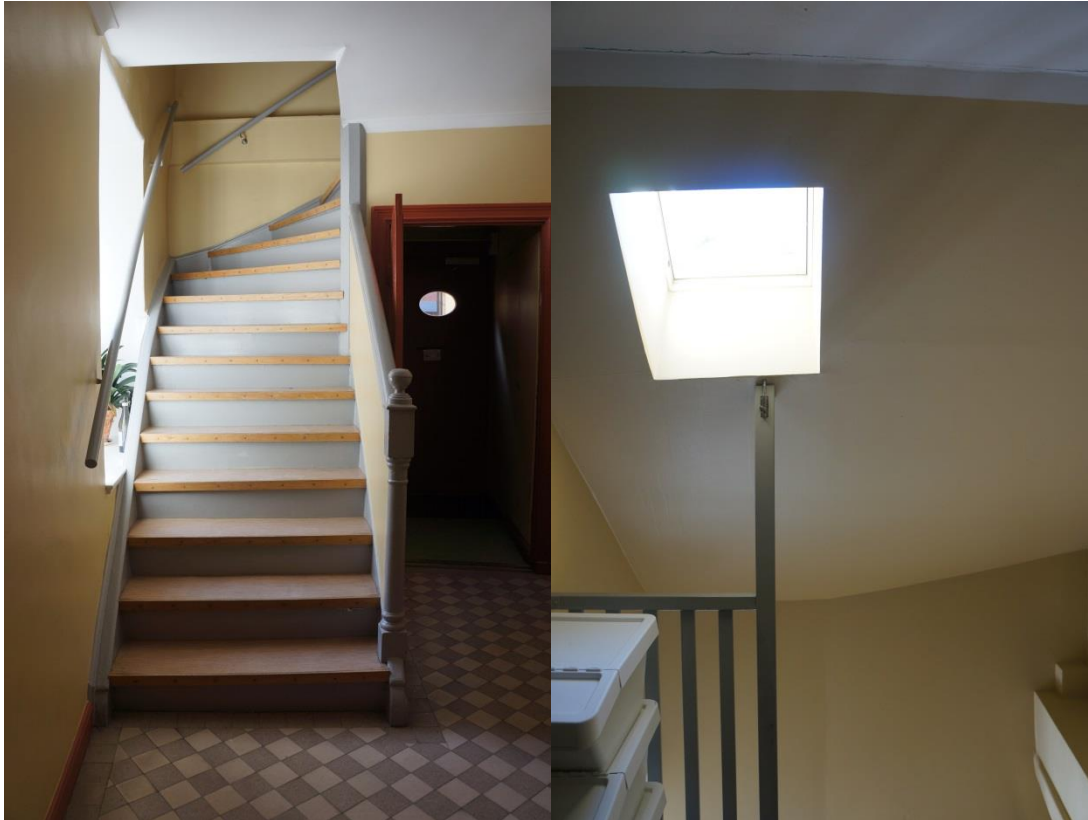
Placeringen av trapphuset tros vara original. I husets sydöstra hörn. Trappan sträcker sig i två våningar.

Bild 27, Trapphus bottenvåning, Foto Sandra Såger, Bild 28 Takfönster i trapphusets övre våning, Foto Sandra Såger

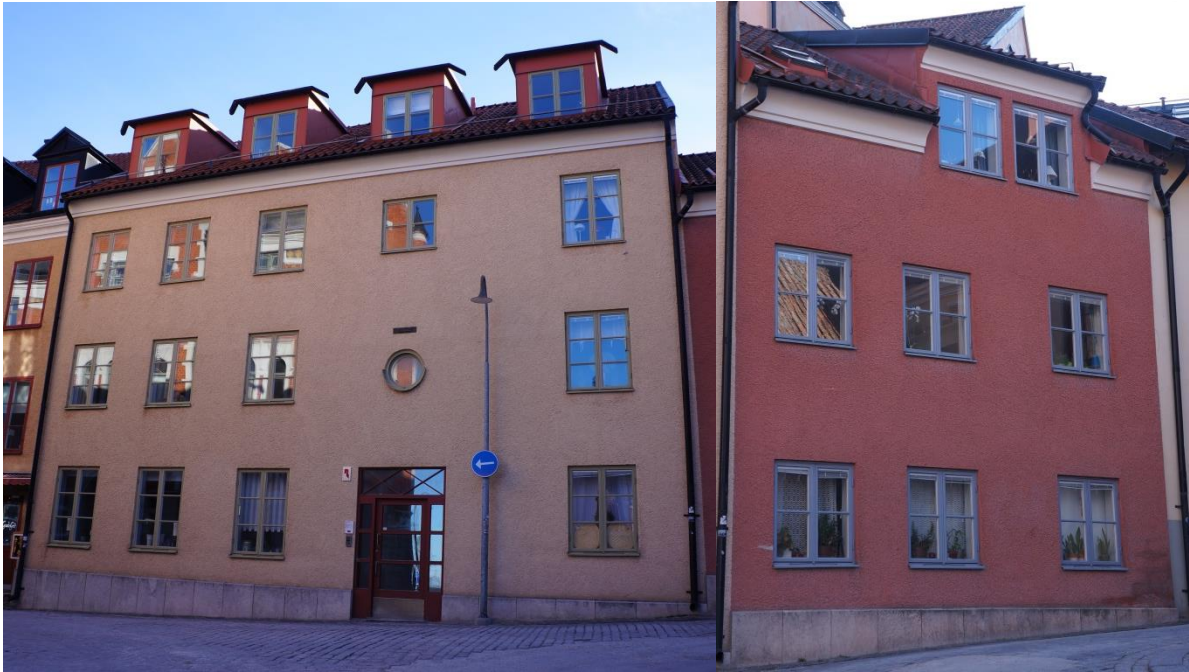
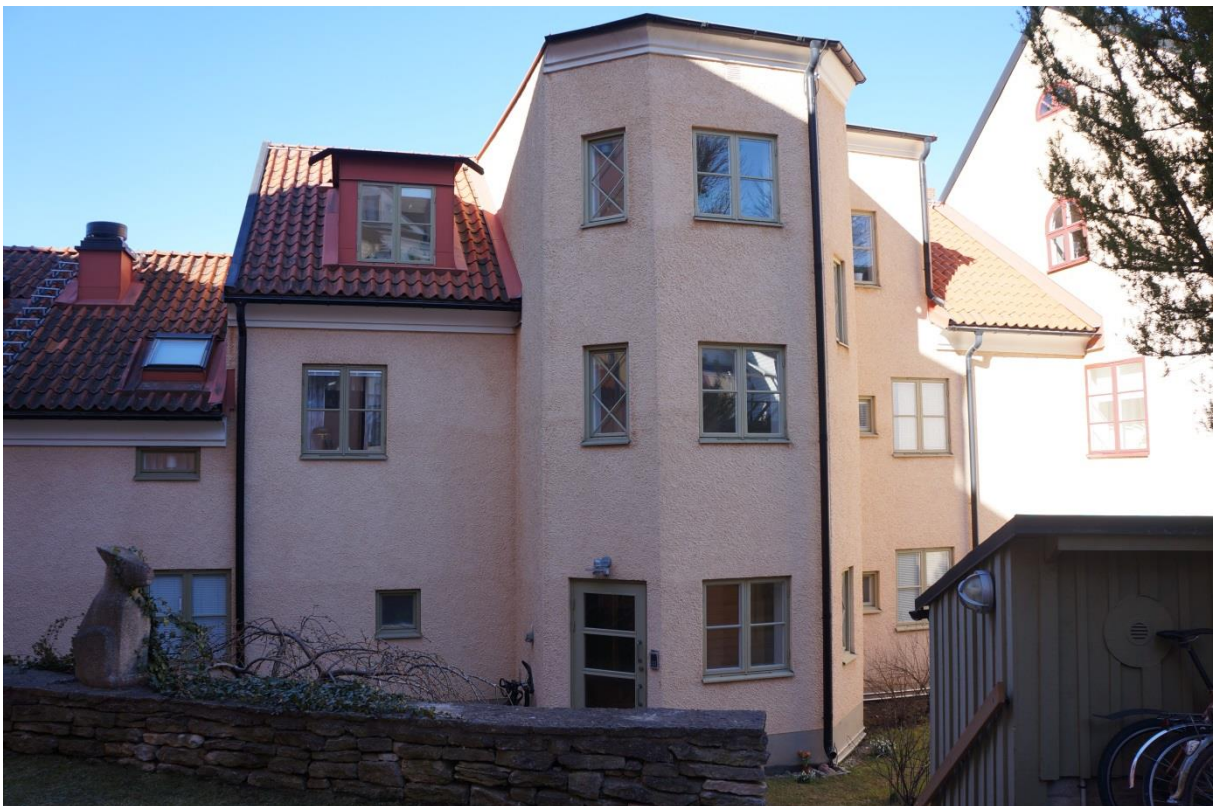
Byggnaden är nybyggd 1987-88. Fasaden mot Södra Kyrkogatan är uppdelad i två delar. Den norra höga fasaden och den södra låga fasaden. Dessa kommer att beskrivas var för sig som norra och södra. Hela byggnadskroppen är förskjuten ut en meter i gatulivet jämfört med byggnad B.

*Bild 31 Fasad Norra byggnaden, Foto Sandra Såger, Bild 32, Fasad Södra byggnaden*

*Bild 33 Huc C från gården, Foto Sandra Såger*

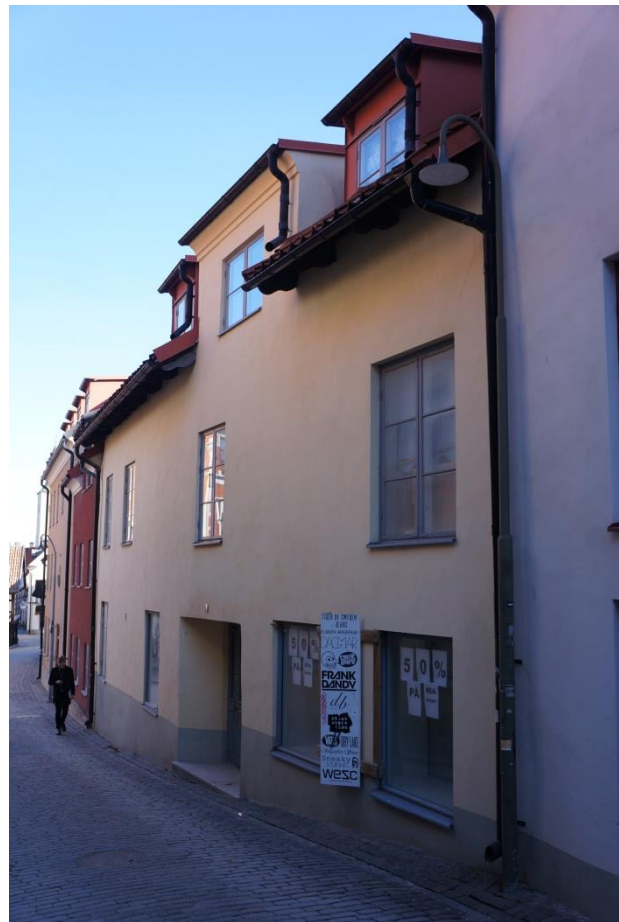
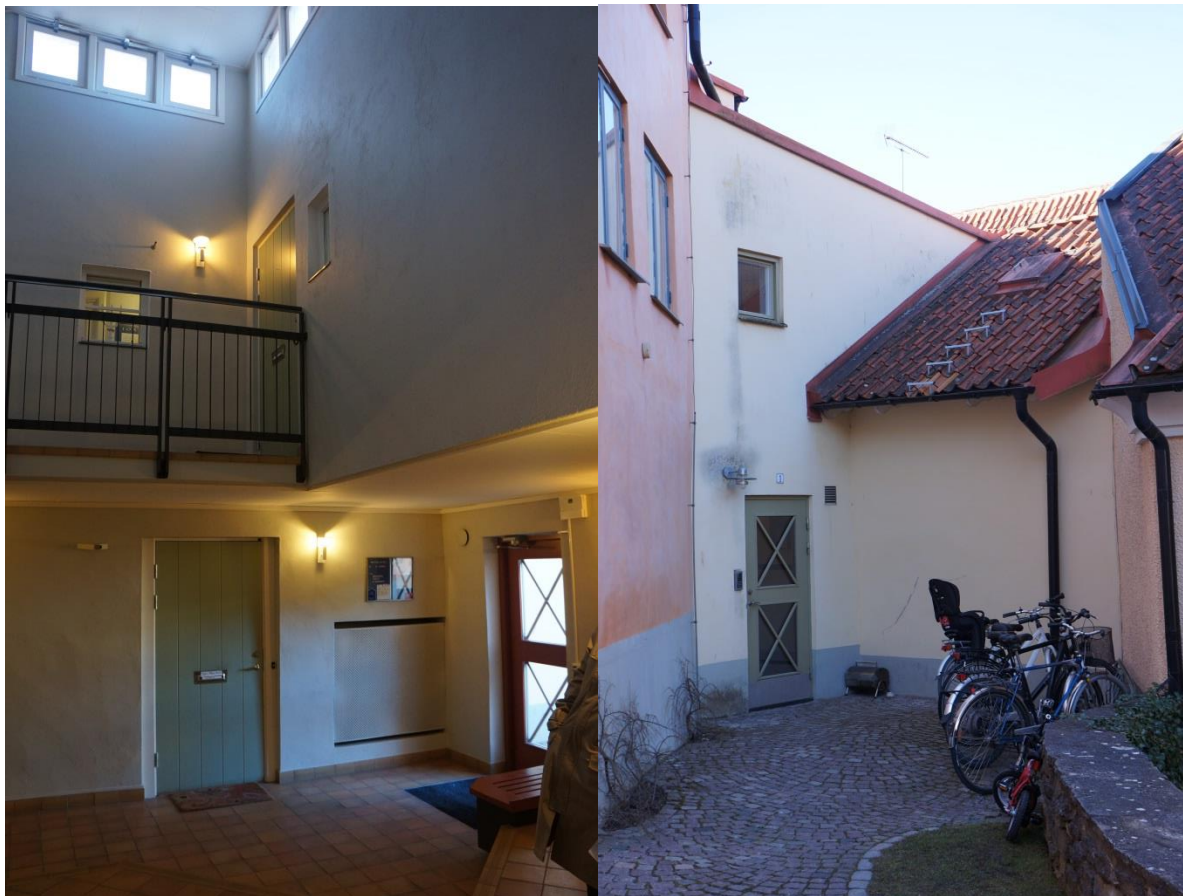
Bild 34 Fasad Byggnad D1, Foto, Sandra Såger

i både bågar och karmar. I vindsvåningen är fönstren kvadratiska. I övre våningen är de rektangulära. I bottenvåningen finns tre stora skylt fönster utöver två rektangulära fönster i norr.

Bild 35 Vy mot byggnad D1 inifrån den överbyggda gården, Foto Sandra Såger, Bild 36, Fasaden mot gården, Foto Sandra Såger

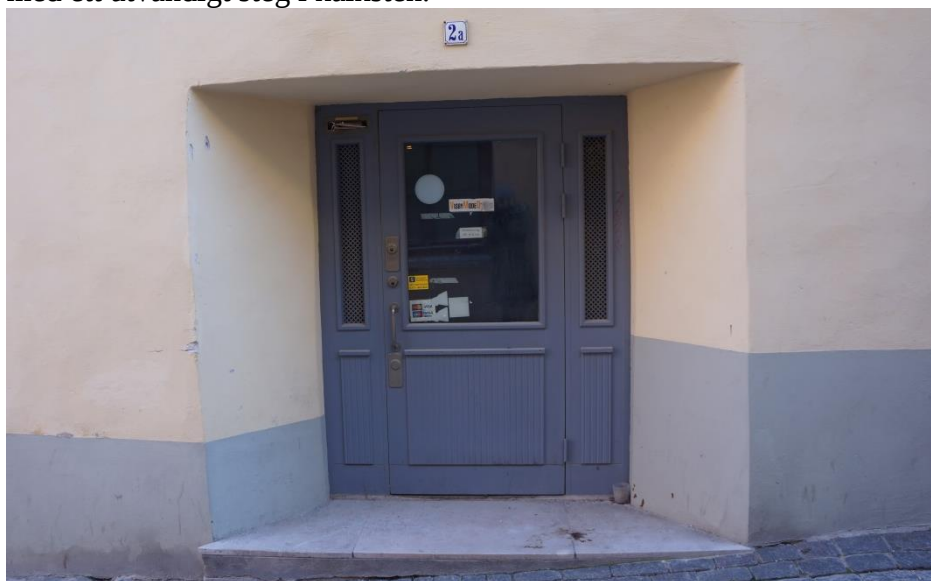
**Entréer:** Mot Södra Kyrkogatan finns en entré till butikslokalen. Entrén är i samma gråblå kulör som byggnadens fönster. Sidostycken med överdelar i klöverplåt. Dörrbladets överdel är i glas och underdelen har stående smal panel likt sidostyckena. Dörren är indragen i fasaden med ett utvändigt steg i kalksten.

Bild 37 Detalj butiksentré. Foto Sandra Såger

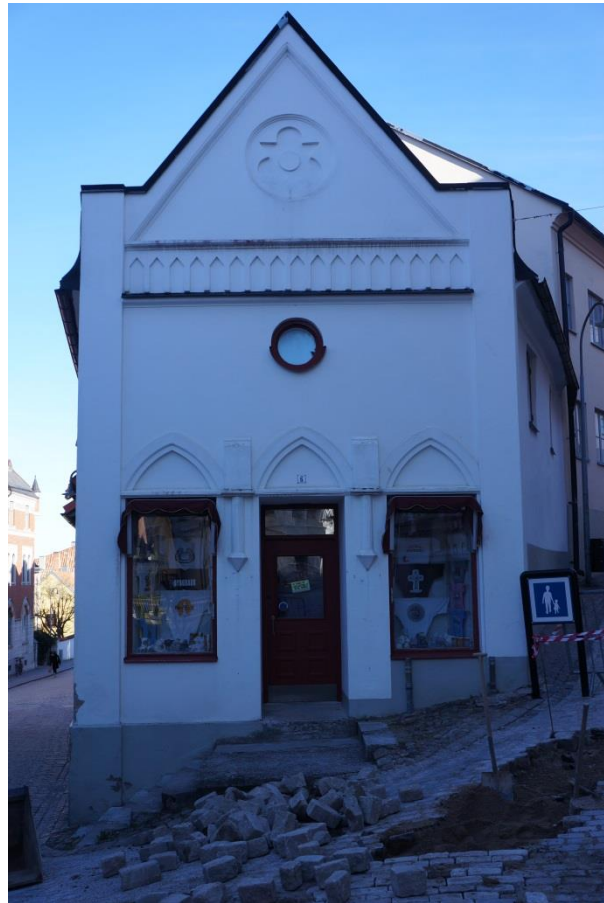
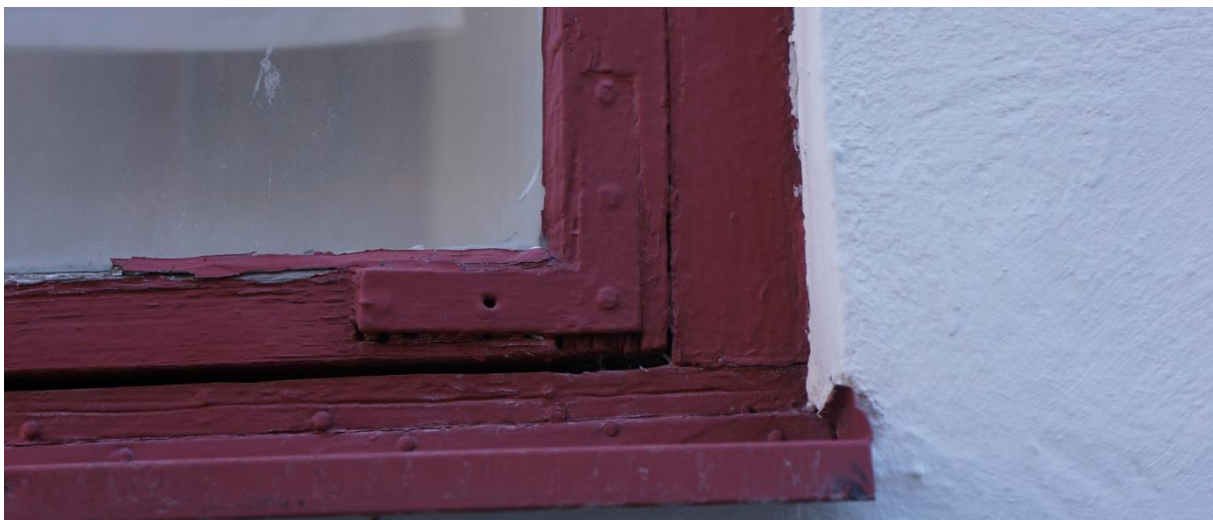
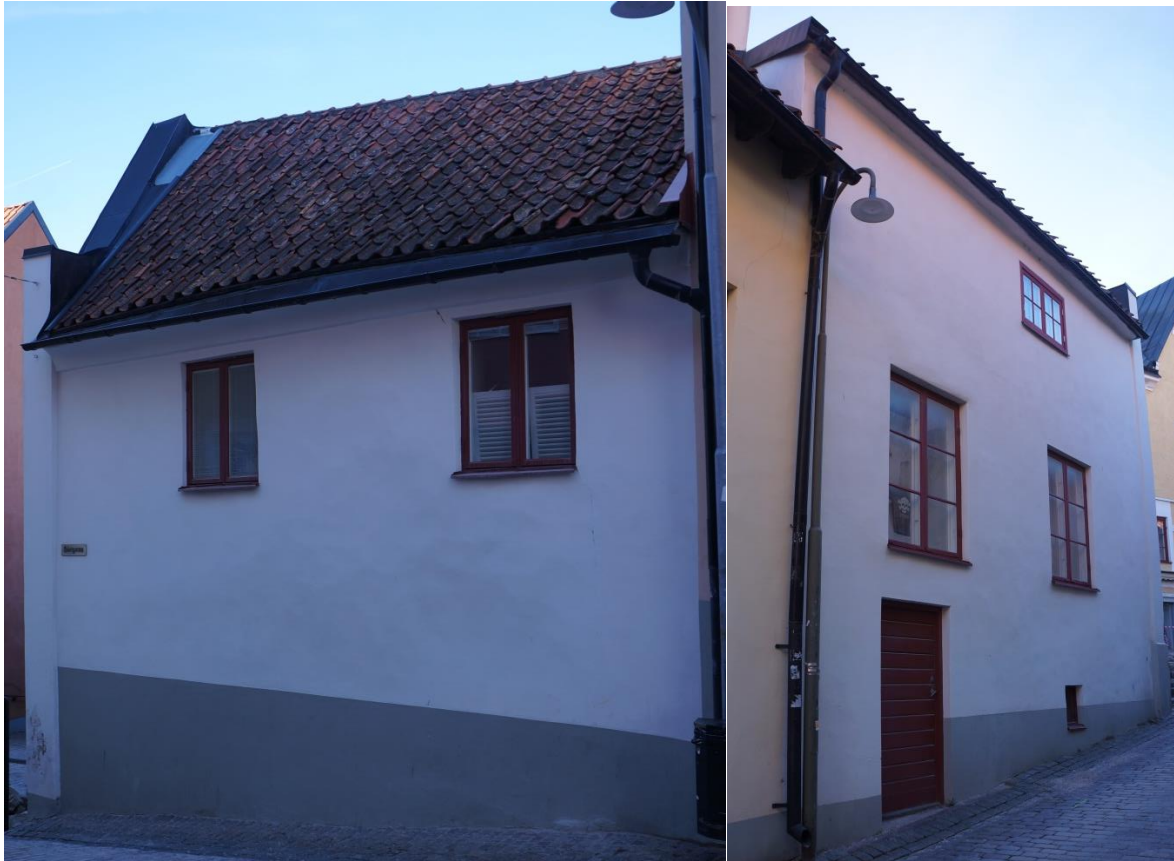
**Fönstren:** Alla fönstren har samma röda kulör. I fasaden mot Hästgatan finns två kvadratiske fönster i ovanvåningen. I fasaden mot Södra Kyrkogatan finns ett kvadratisk fönster i ovanvåningen samt två rektangulära fönster med spröjs i första våningen. En liten lucka finns också i källarvåningen mot Hästgatan.

Bild 38 Gavelfasaden, Foto Sandra Såger

Bild 39, Detalj på fönster mot södra kyrkogatan, Foto Sandra Såger

Bild 40, Fasad mot Hästgatan, Foto Sandra Såger, Bild 41, Fasad mot Södra Kyrkogatan, Foto Sandra Såger

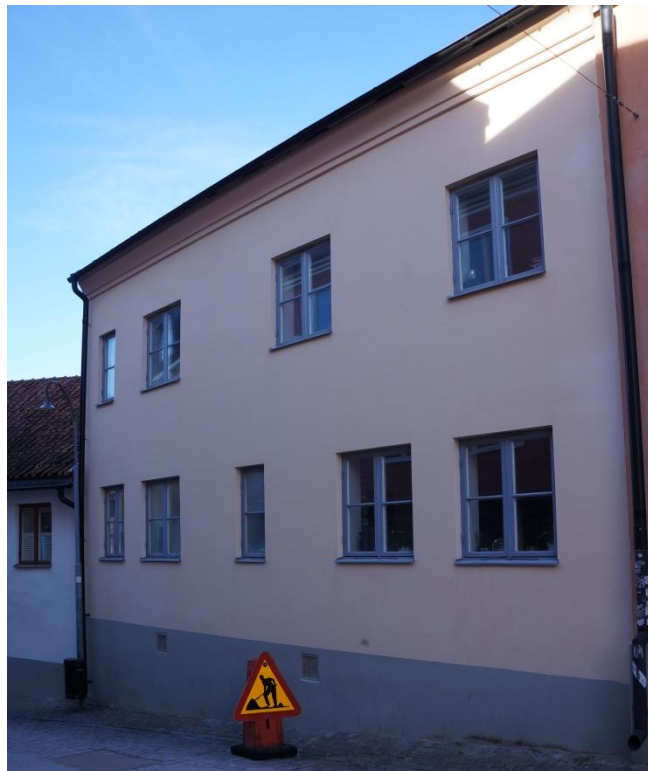
**Fönstren:** Fasadens fönster är oregelbundet placerade i fasaden, något inskjutna, i en blågrå kulör, fönstren är i olika storlek. I gaveln mot söder finns ett vindsfönster i en vit kulör.

Bild 42, Fasad mot Hästgatan Byggnad D3, Foto Sandra Såger

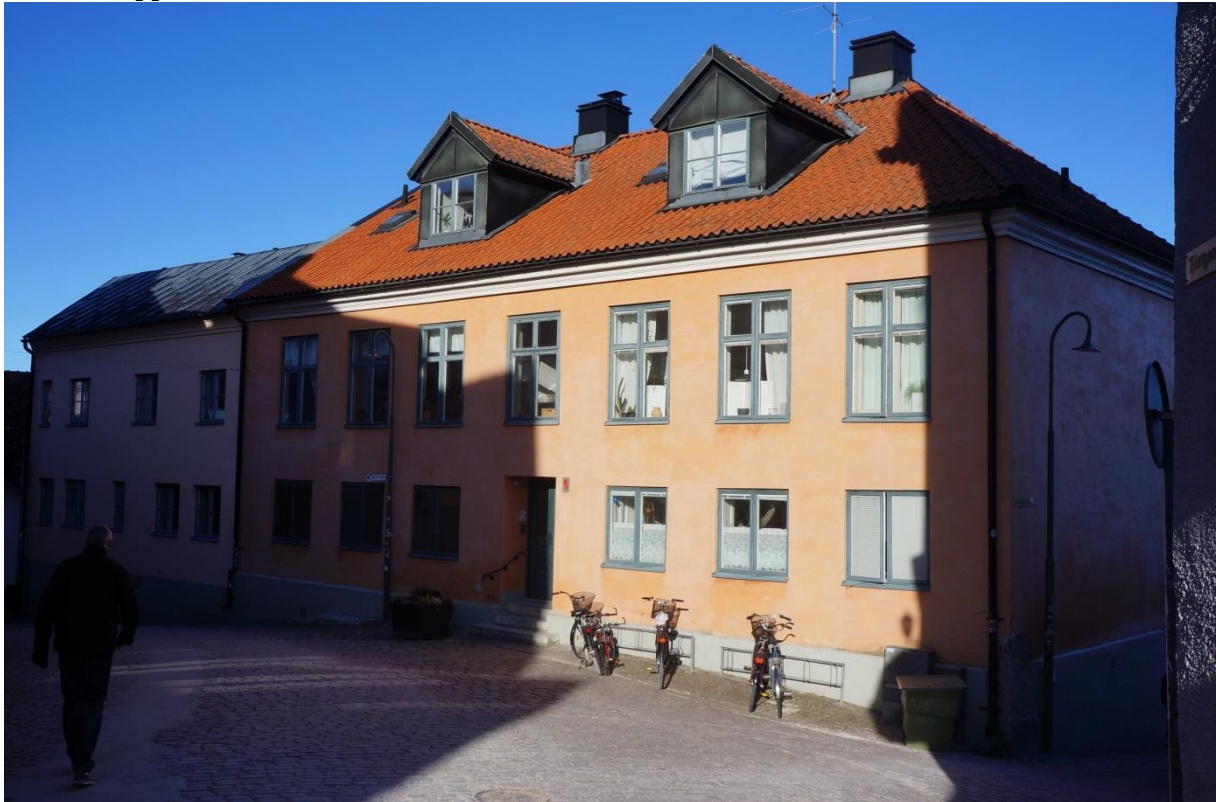
**Tak:** Sadeltak med enkupiga tegelpannor. Taket är valmat i nordöstlig riktning. I sydvästlig riktning är sadeltaket avslutat med vindskivor i svart plåt. I taket mot Hästgatan skjuter det ut två takkupa. Dessa har sadeltak men samma tegelbeklädning, i övrigt är kuporna klädda i plåt. Det finns två mindre takfönster av modernt snitt i takfallet mot Hästgatan. Ett till vänster om varje takkupa. Mot gården finns det en frontespis i tre fönsters bredd, till vänster om denna finns också ett mindre takfönster. På taket finns det två skorstenar, beklädda i svart plåt med utkragad profilering i toppen. Det finns också två stycken mindre ventilationsrör som kommer upp ur taket.

Bild 43 Fasad byggnad E, Foto Sandra Såger

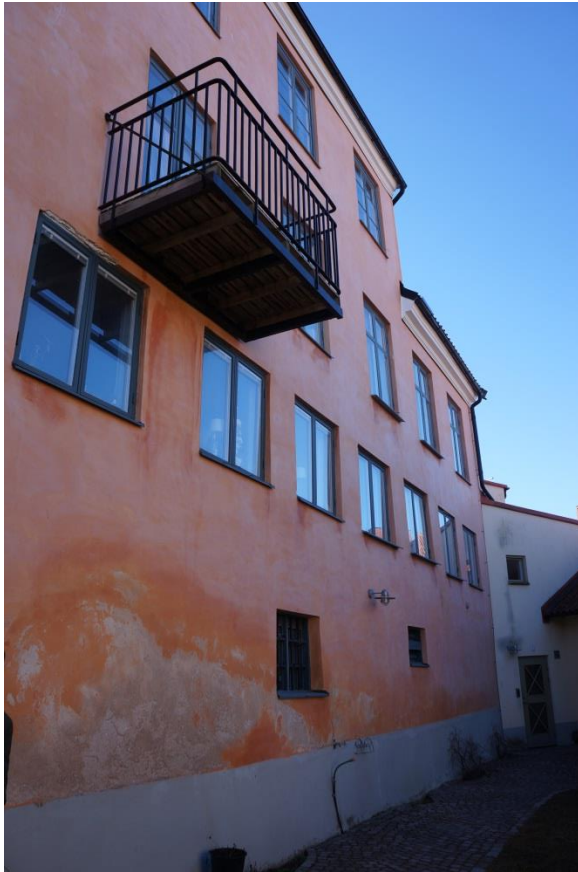
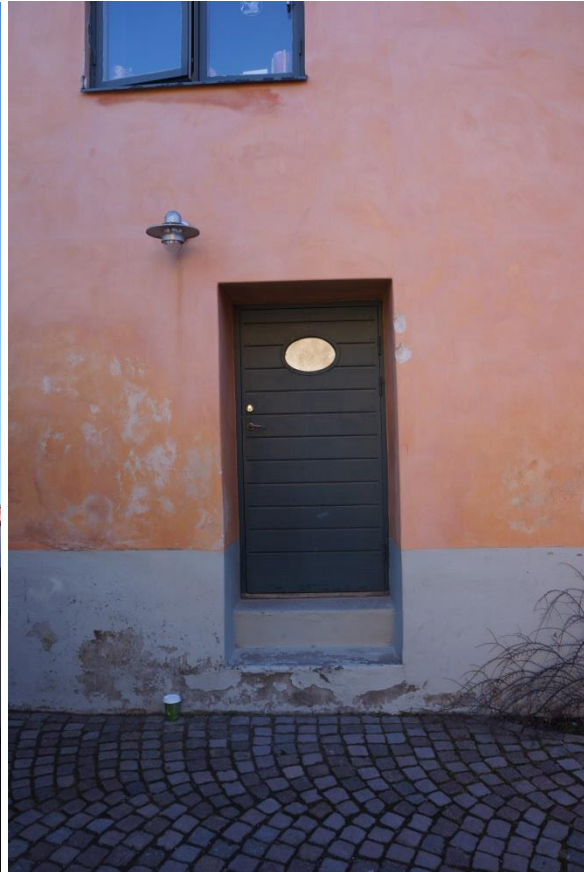
**Fasaden:** Under takfoten finner vi en profilerad takgesims förmodligen i plåt som bemålats med en vit kulör. Fasaden är slätputsad i en "aprikosfärgad" kulör. Längs nedre delen av fasaden som går ut emot gatan finns en slätputsad sockel som är bemålad i en grå kulör, möjligtvis med en silikatfärg. Sockeln är jämn längs hela fasaden, vilket resulterar i att den i Smittens Backe blir uppemot två meter hög. In mot gården är sockeln målad i en jämn nivå direkt på fasaden i samma kulör som övrig sockel.

Bild 44 Fasad mot gården, Foto Sandra Såger, Bild 45, Källarentré mot gården, Foto Sandra Såger
