# Gotland, Visby, Triangeln 1 och 2

## – Antikvarisk dokumentation

Dokumentationen är uppförd av Sandra Såger, praktikant på Länsstyrelsen.

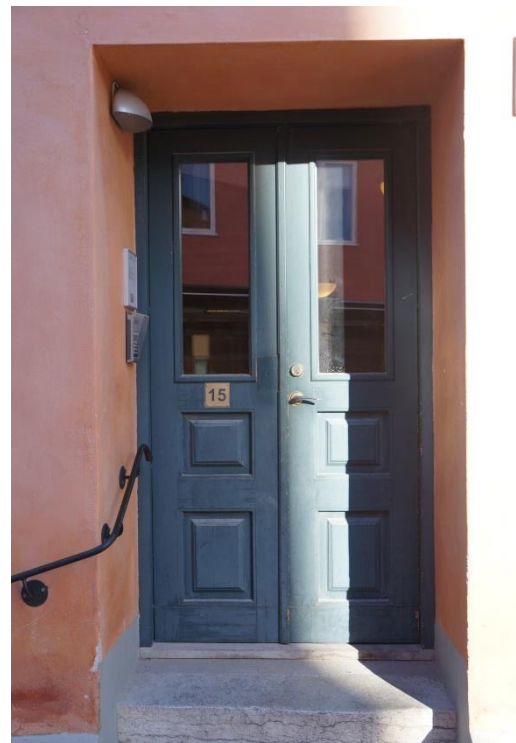
**Dörrar:** Mot Hästgatan ligger byggnadens huvudentré. En trappa i kalksten med tre steg leder upp till en pardörr där det övre partiet är i glas. Till entrén finns också ett smidesjärnsräcke till vänster. In mot gården finns det ytterligare en

Bild 46, byggnadens huvudentré mot hästgatan, Foto Sandra Såger

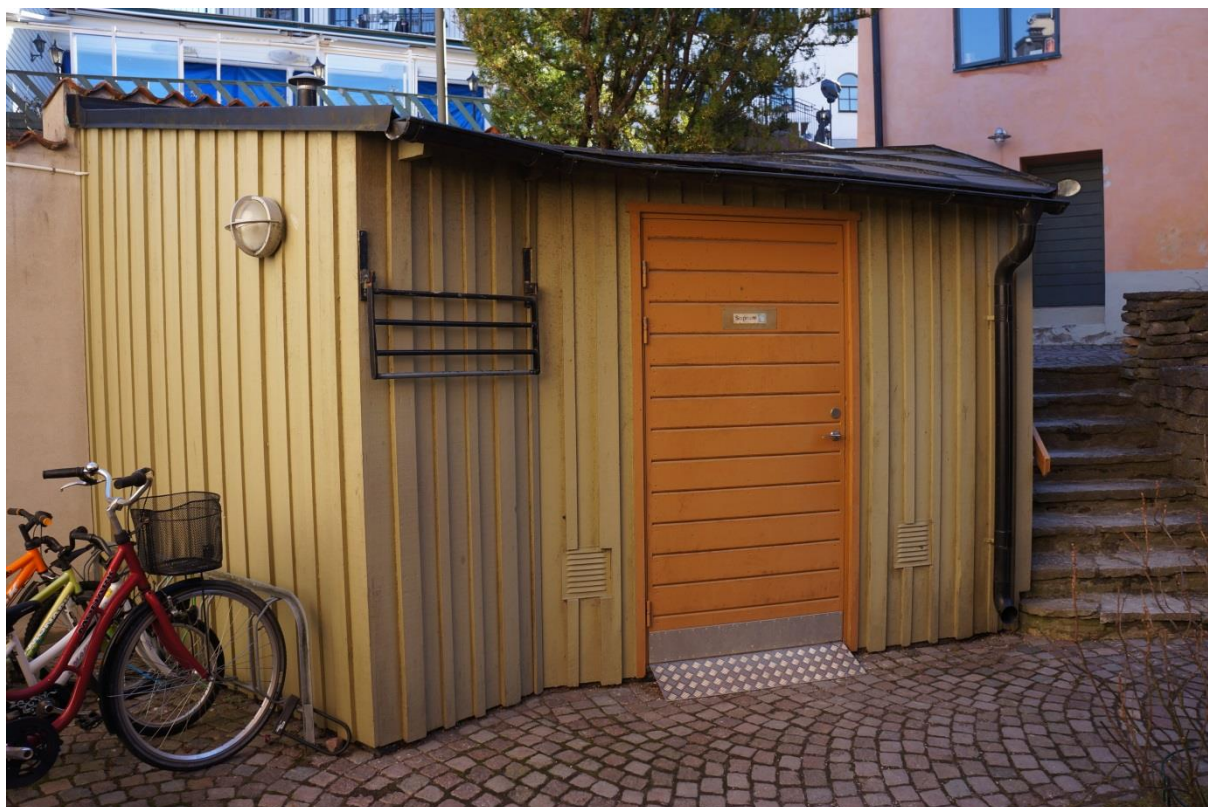
Bild 49 Gårdshuset, Foto Sandra Såger

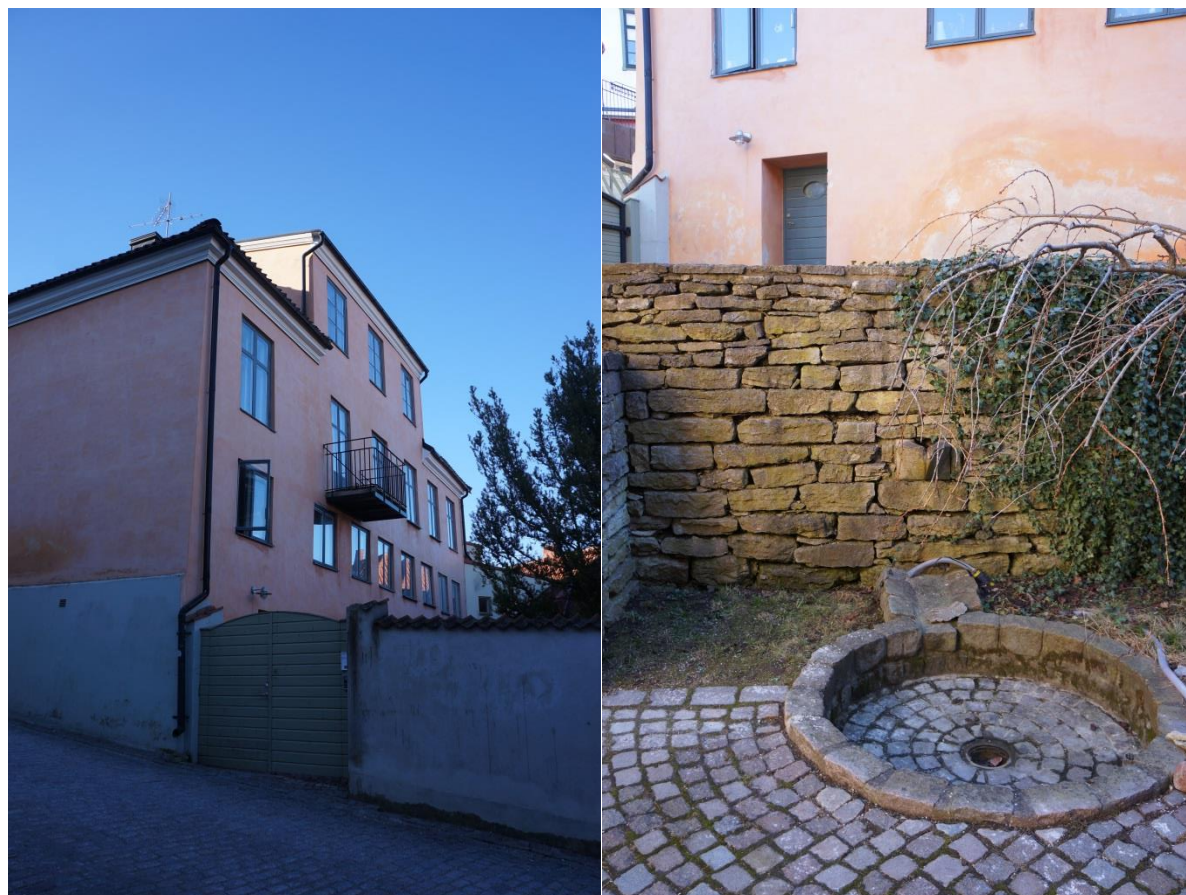
Gården ligger mellan byggnad B, C, E och Smittens Backe. Mot Smittens Backe skärmas gården av med en stenmur som krönts med tegelpannor i en rad. I muren finns det två portar, där den övre porten har två portblad, och den nedre ett. Båda portarna har samma ljus gröna kulör.

Bild 50 Övre porten samt del av muren. Foto Sandra Såger, Bild 51, Del av muren och dammen, Foto Sandra Såger

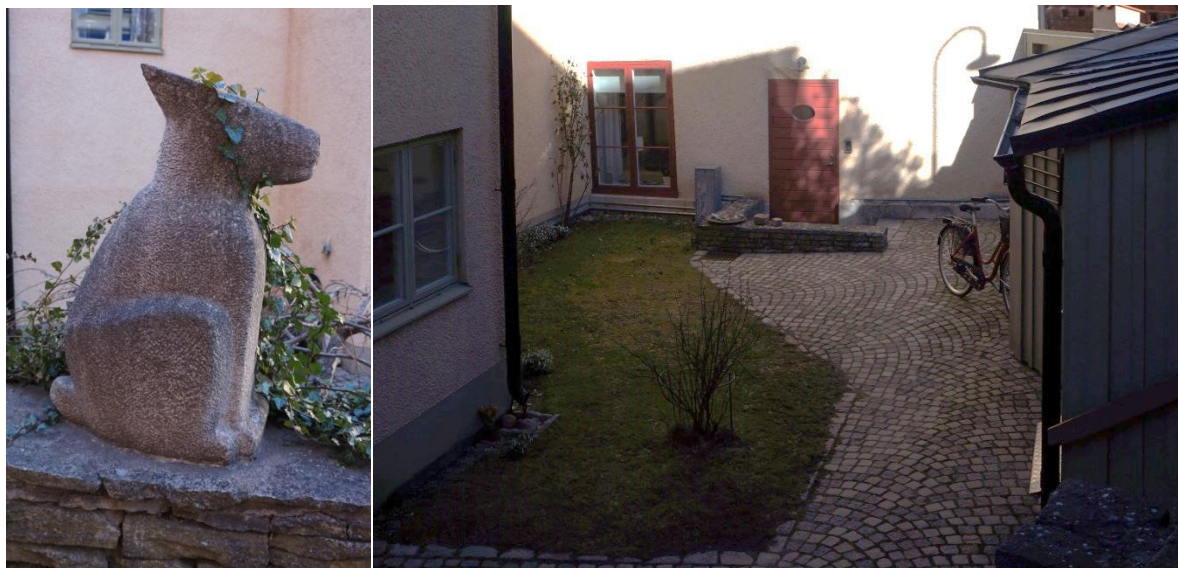
Gården ligger i en naturlig lutning som jämnats till med hjälp av två nivåer som avdelats med en mur. Emot Byggnad E finns en liten plantering i den annars stenbelagda övre nivån av gården. Den nedre nivån har stenlagda gångar till gårdsentréer i byggnad C och B samt till gårdshuset som ligger längs muren i den nedre nivån, annars är den nedre nivån gräsbevuxen. En trappa i kalksten förbinder de två nivåerna intill gårdshuset. Vid sidan av trappan i den nedre nivån finns en liten damm byggd med kalksten. Bredvid den finns en stenbänk och ett litet träd. På muren som avgränsar gården finns en kalkstensskulptur föreställande en kanin.

Bild 52, Kaninsulptur, Foto Sandra Såger, Bild 53, Vy över den nedre nivån mot byggnad B, Foto Sandra Såger
