# Restaureringsrapport

Underhåll av Torsmanska huset, Skeppsbron 5, Visby

Lst dnr: 434-2498-2017

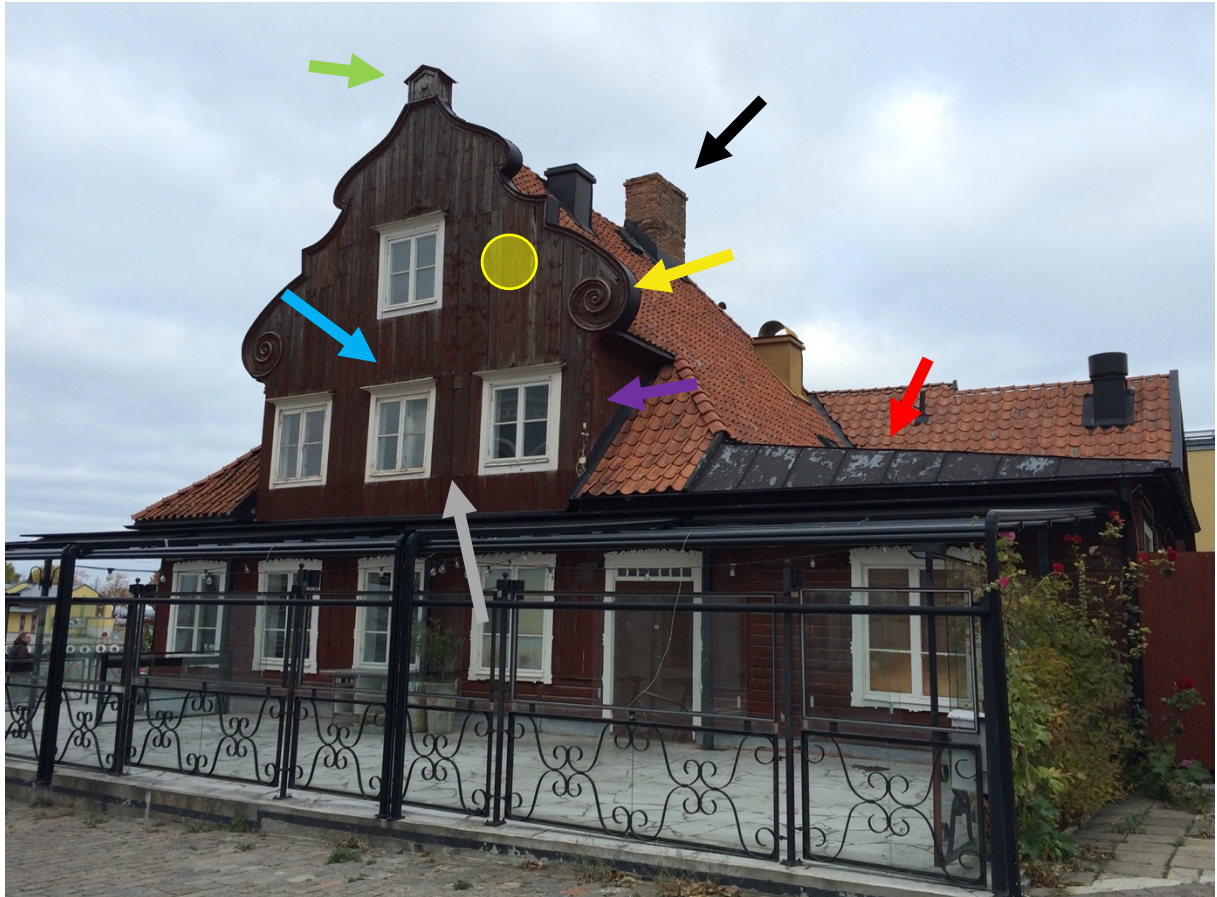
*Sydfasaden innan påbörjad restaurering*

Voluten saknar troligtvis redan före restaureringen vissa detaljer i form av lister etcetera, detaljrikedomen har inte upplevts som konsekvent. Listen som går i voluten har troligtvis fortsatt högre upp i fasaden. Panelen är sannolikt ett senare tillägg vilket gjort att voluten blivit "plattare" i sitt uttryck.

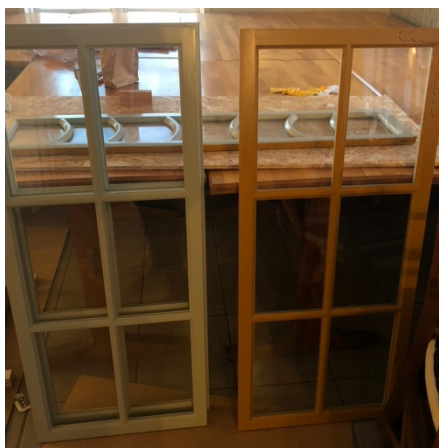
De nyttillverkade bågarna, ståendes inomhus i väntan på montering. På bordet bakom ligger ett av ovanljusen.

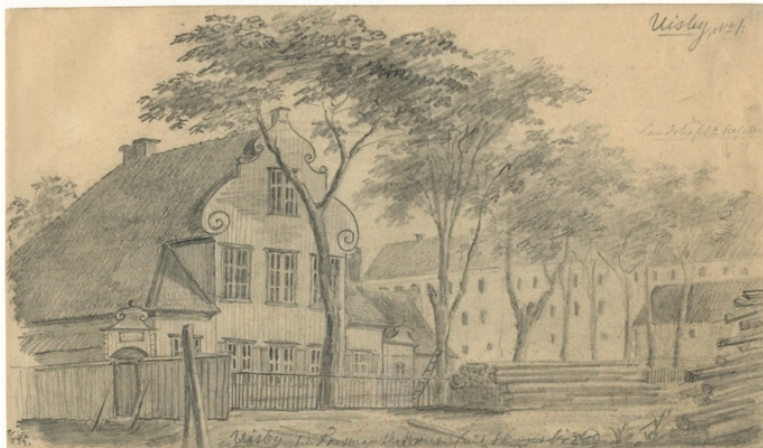
En skiss av P.A. Säve har stått som inspiration för de nyttillverkade fönstren i volutgaveln.

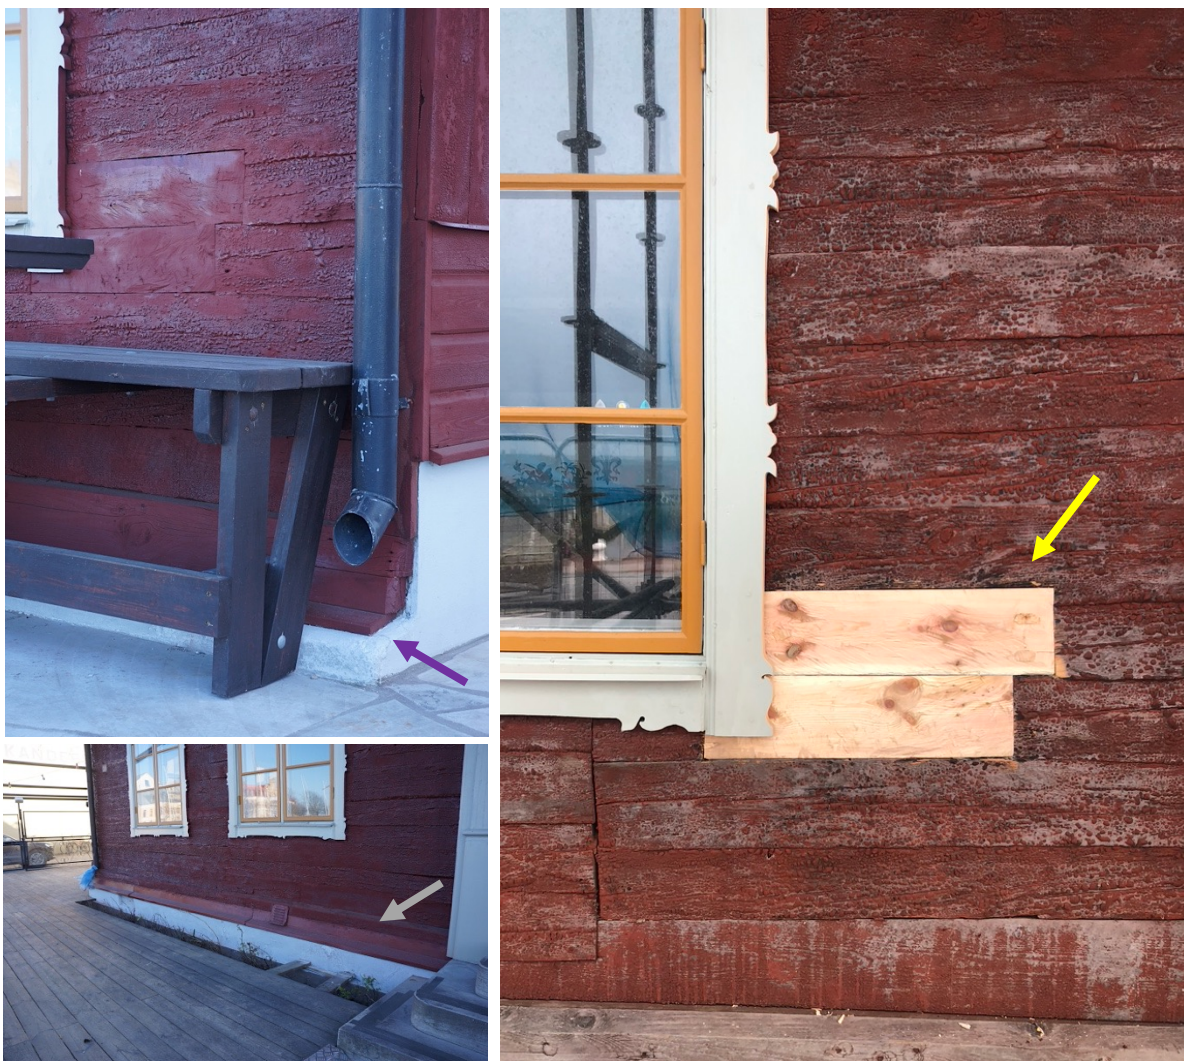
Illusningar av nytt virke har utförts ställvis. I den västra fasaden fanns ett mindre område med murket virke i behov av utbyte.

Plåten vid syllfodret norr om entrén målades in i samma kulör som fasaden, en järnoxidröd linoljefärg från Ottossons färgmakeri. Tidigare var denna samt ventilen målade i en svart kulör. Det upptäcktes inga brister i plåten varpå valet blev att behålla den då den fyller sin funktion.
